# DOCUMENTACIÓN Y SEGUIMIENTO ARQUEOLÓGICO

· OBRAS DE EMERGENCIA EN LA MURALLA DE LA SALUDEJA DE ÚBEDA - JAÉN ·

ÚBEDA. JUNIO - 2006

INFORME

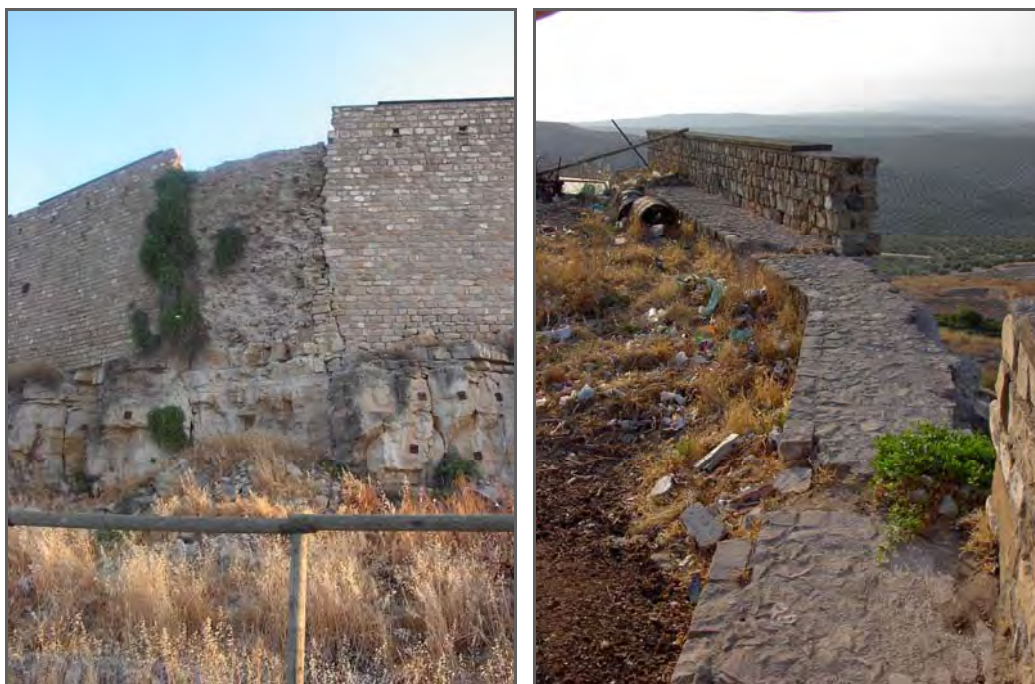
Transcurridos cerca de 21 años, el extremo oriental del área restaurada, en un tramo de unos 25 m, mostraba un grave proceso de degradación, debido a las filtraciones de agua y al tipo de restauración realizado, produciéndose el riesgo de desplome de algunas partes del muro de hormigón y de las fabricas originales de los lienzos medievales que aun se conservan y que soportan la estructura de hormigón. De hecho la zona, quedó cerrada al tráfico en el año 1997 cuando el Ayuntamiento tiene que acometer tareas de demolición de parte del placado exterior de mampostería.

Lams. 3 y 4. Estado de conservación del tramo intervenido.

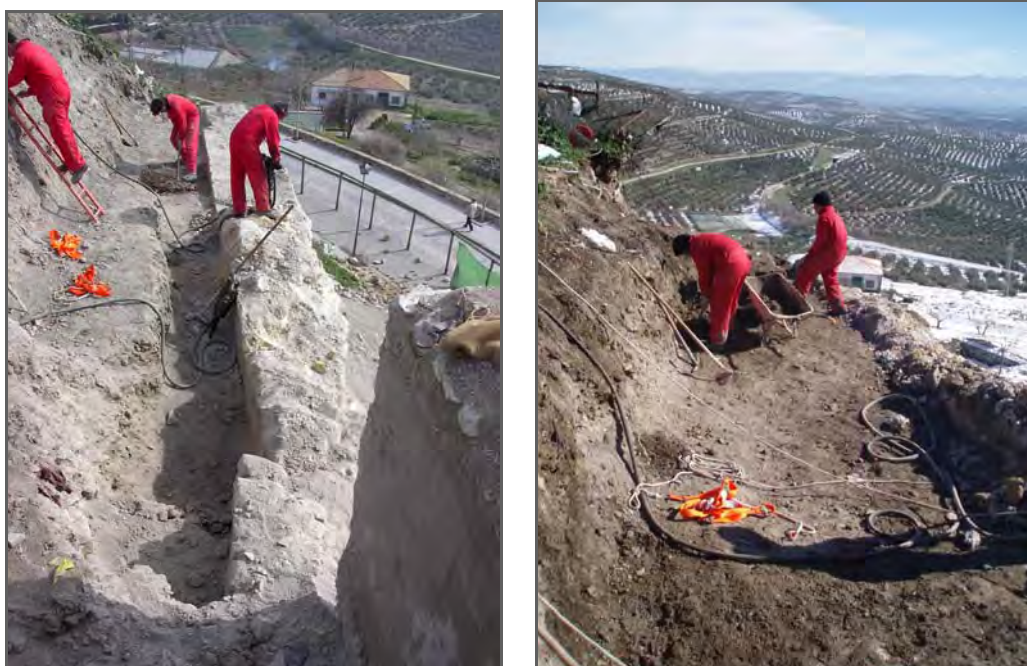
Lams. 5 y 6. Proceso de demolición del muro de hormigón.

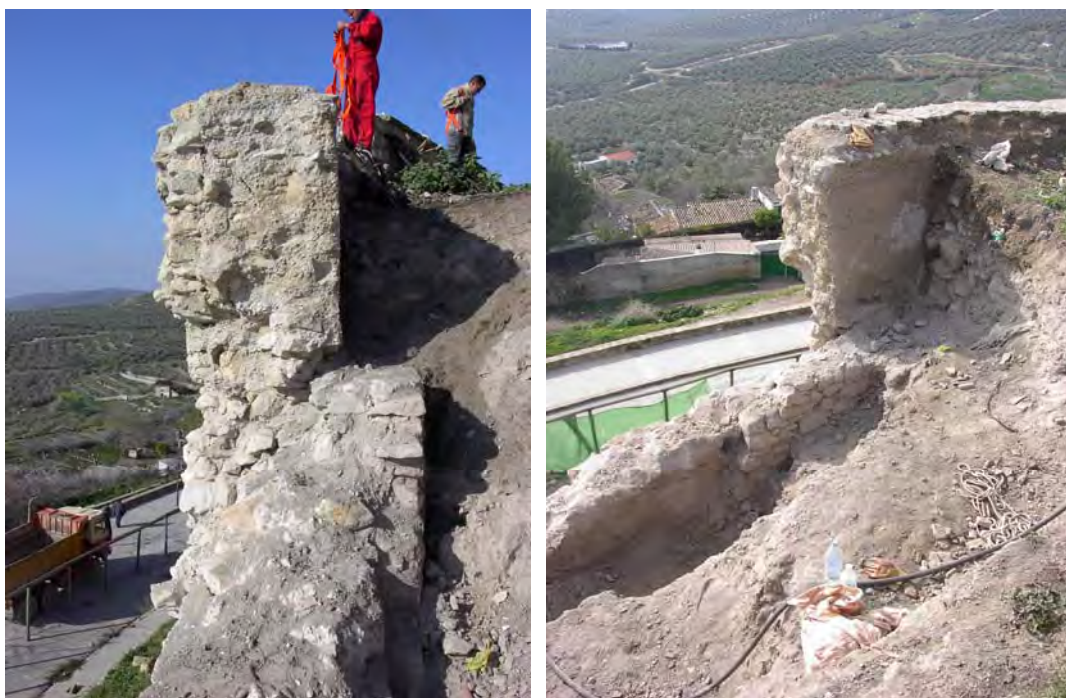
Lams. 7 y 8. Superposición del muro de hormigón sobre los lienzos de fortificación medievales.

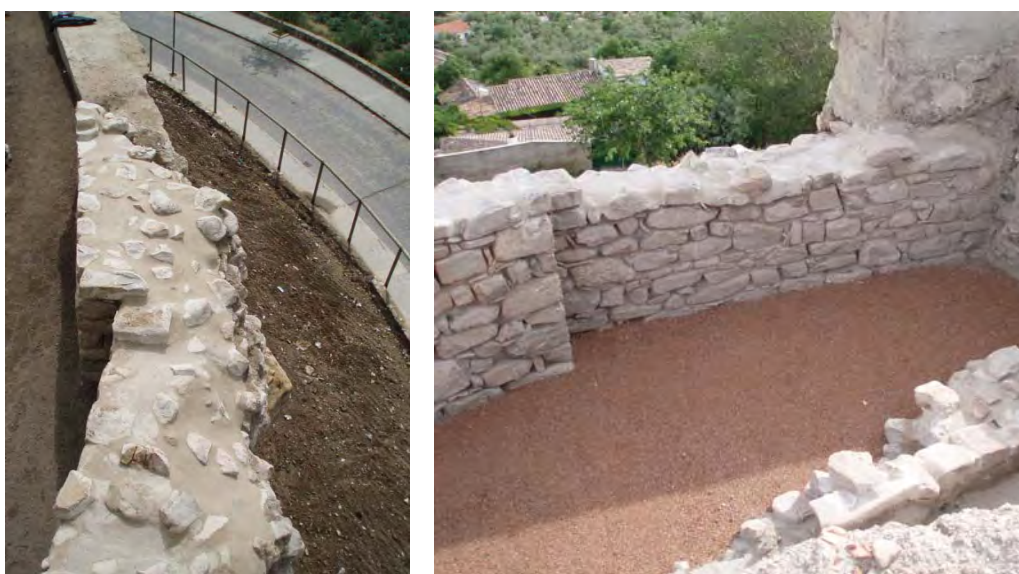
Tras la retirada del muro de hormigón en masa hasta una altura aproximada de  $-3.00$  m, se obtuvo en planta los dos lienzos de la fortificación registrados en los sondeos 3 y 4 de 1985 (E-8A y 8B). A pesar del peso soportado, estos muros mantienen al interior un estado de conservación aceptable, mientras que al exterior, ha sufrido pérdidas de material como consecuencia de las patologías que recoge el Informe Previo de la intervención. De hecho, el lienzo E-8A que en la documentación de 1985 conservaba la cara exterior, al inicio de la intervención esta totalmente desaparecida como consecuencia de los desprendimientos que se produjeron en 1997. Lams. 12 y 13.

Lams. 12 y 13. Lienzo E-8A. Estado actual

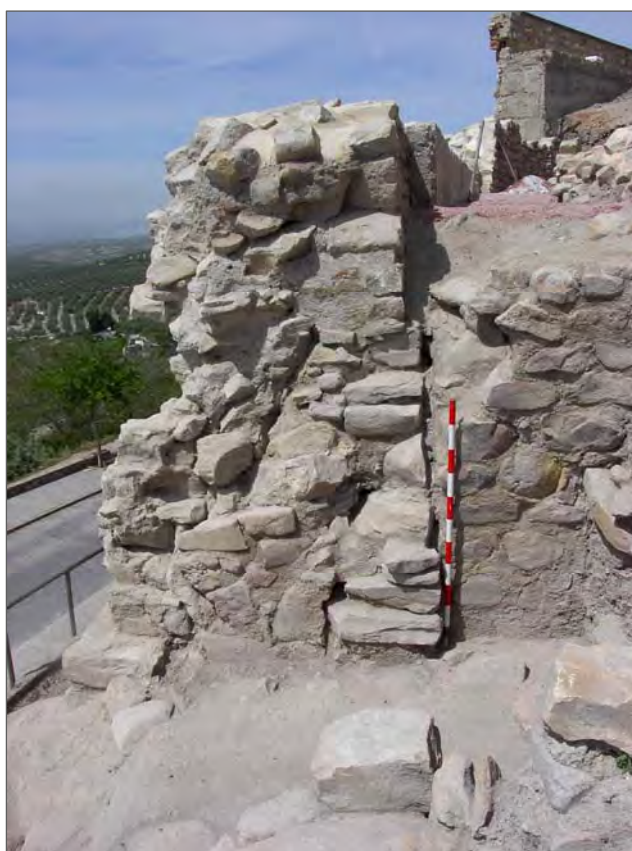
El frente oriental de la E-8B, al mostrarse totalmente seccionado hasta su base nos permite analizar el sistema constructivo que hemos expuesto, (ver Plano 6; Lam. 15). La altura conservada es de 5 m, pudiendo establecerse que el lienzo podría tener una altura media de 8,00 m, aunque en algunos tramos podría alcanzar mayor altura. También puede comprobarse como en su base, la muralla mantendría un espesor ligeramente superior, que progresivamente va disminuyendo conforme aumenta la altura, originándose un ligero talud del paramento interior de unos 4°.

Lam. 16. Sección oriental lienzo E-8B. Estado actual.

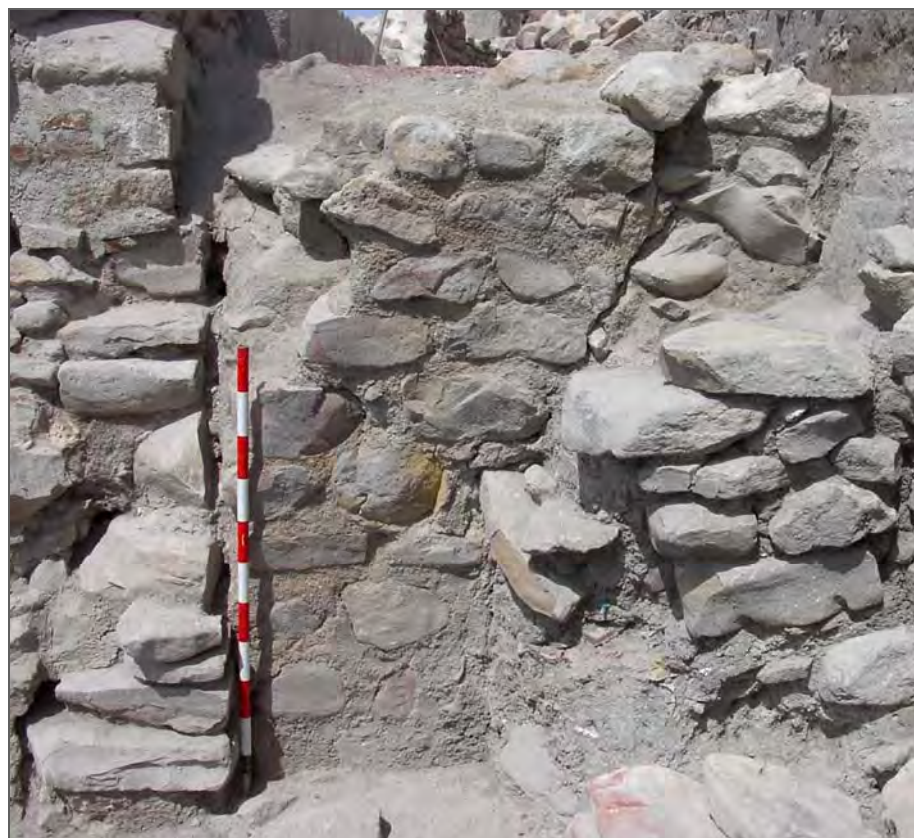
contener este relleno, en el extremo oriental se realizó un muro de mampostería trabada con cemento perpendicular a las dos fortificaciones (E-12).

Lam. 17. Estructura 12, muro contención construido en 1985.

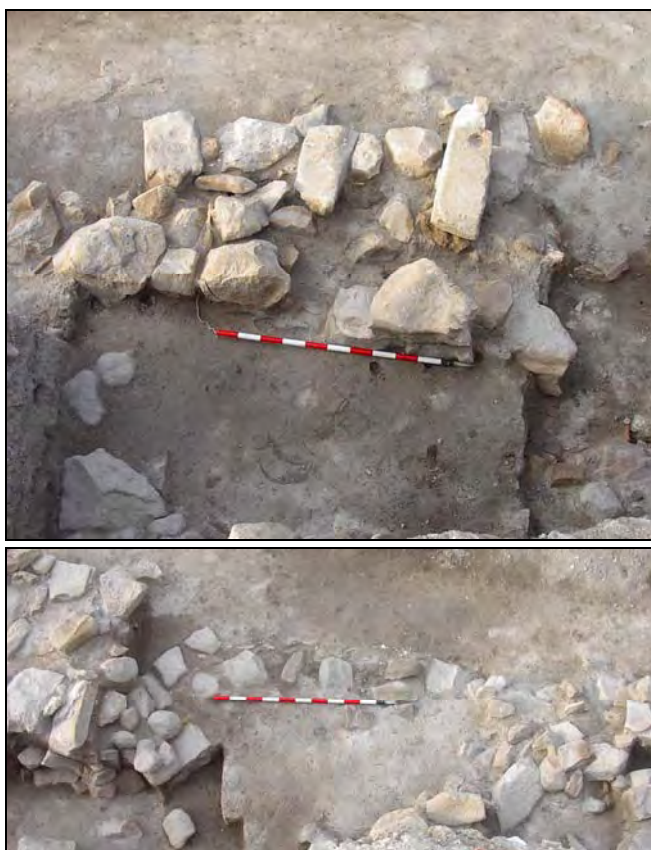
Lams. 19 y 20. Estado de conservación de la Estructura E-3

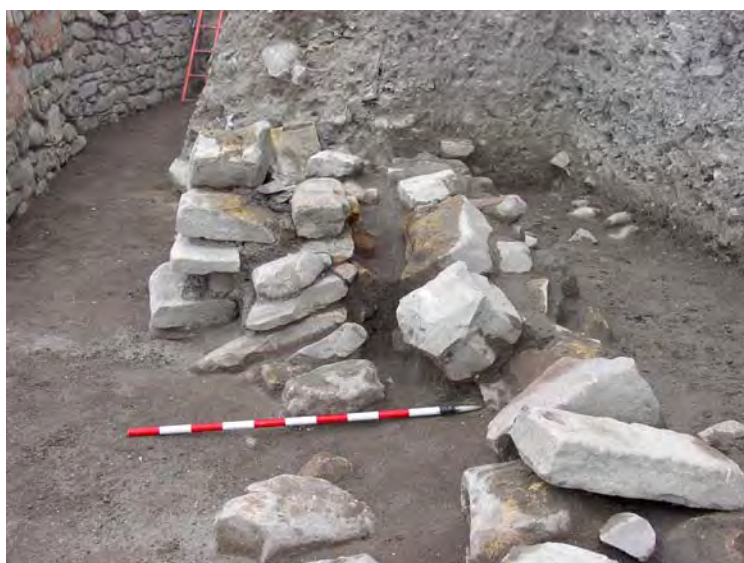
Como hipótesis puede considerarse que tras un periodo de tiempo a determinar, esta primera línea de fortificación presentara importantes problemas estructurales, llevándose a cabo la erección de nuevas fortificaciones antepuesta a la antigua muralla. Siguiendo esta línea argumental, puede considerarse que los depósitos que sellan estas estructuras (rellenos sucesivos de carácter intencionado) fueron generados a partir de este momento cubriendo en este punto unas estructuras amortizadas.

Lam. 22. Detalle del desplome de las E-4 y E3.

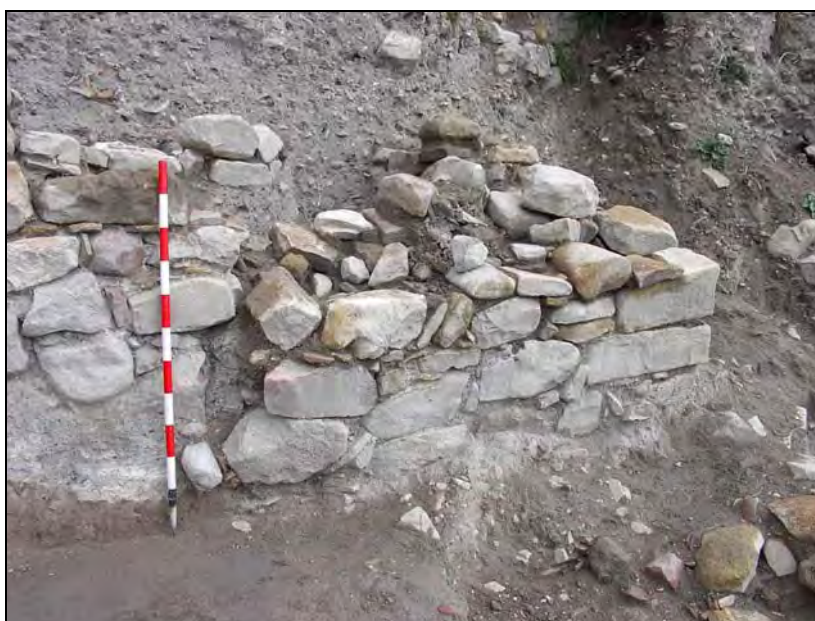
Lam. 25. Esquina CE-1. Puede apreciarse la fractura del paramento de la E-7A, como consecuencia de la presión de los sedimentos.

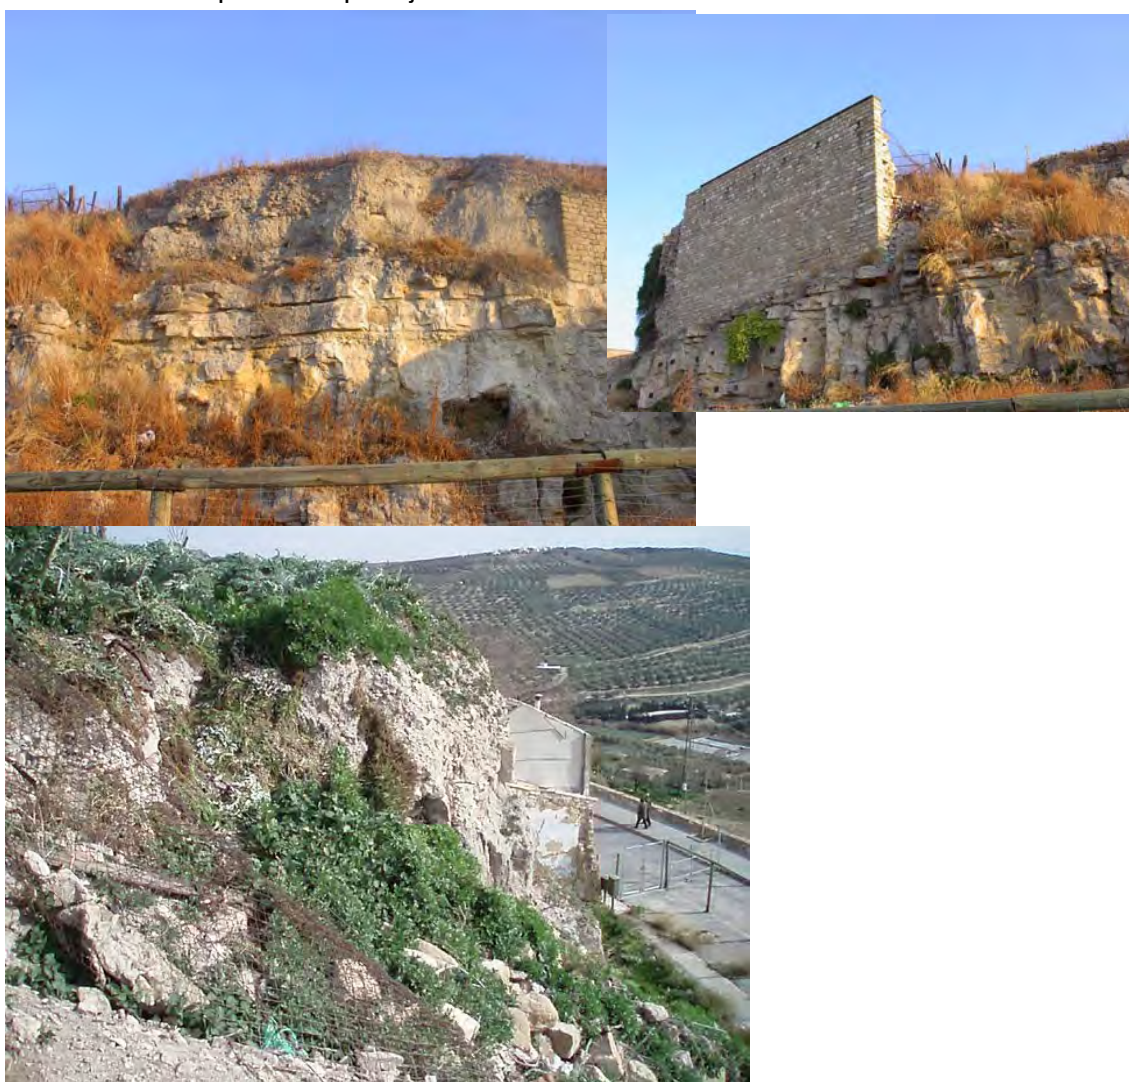
Al iniciarse las tareas de limpieza, toda esta zona estaba cubierta por escombros y basuras depositadas desde 1985, convirtiéndose en un autentico vertedero (Lams. 28, 29 y 30). Tras la limpieza, las estructuras registradas, (incluida la esquina oriental del CE-1), presentaban el estado actual, dando la impresión de que estas habían sido excavadas en 1985, aunque también pudieron ser vaciadas durante las obras de restauración o por efectos de la erosión en una zona de fuerte pendiente. Ambas estructuras, construidas con mampostería muestran diferentes tipos de aparejo:

Lams. 28, 29, 30. Diversos detalles del estado previo de la zona oriental

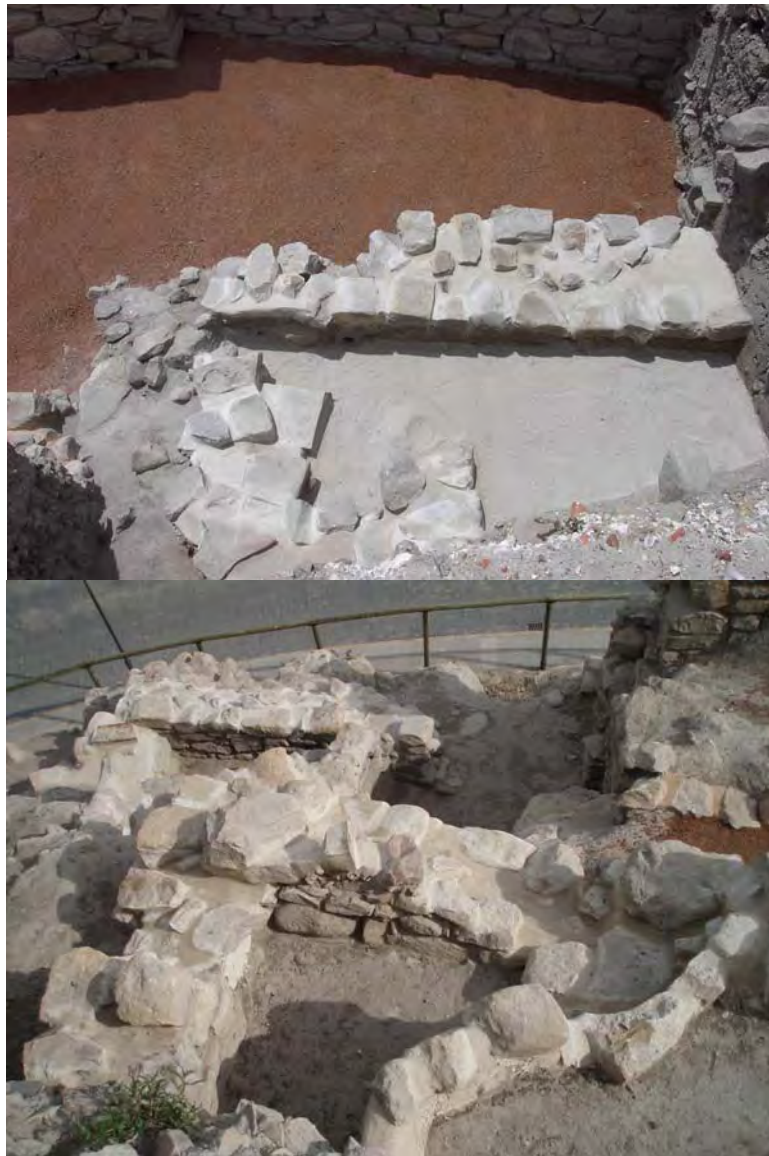
Lams. 34 y 35. Consolidación CE-4 y CE-5

3º.- Consolidación de las estructuras registradas con mortero hidrófugo. Dicha consolidación se ha efectuado sobre las cabezas de los muros a efecto de evitar filtraciones de aguas que produzcan la disgregación de los morteros con el consiguiente riesgo de desplomes.

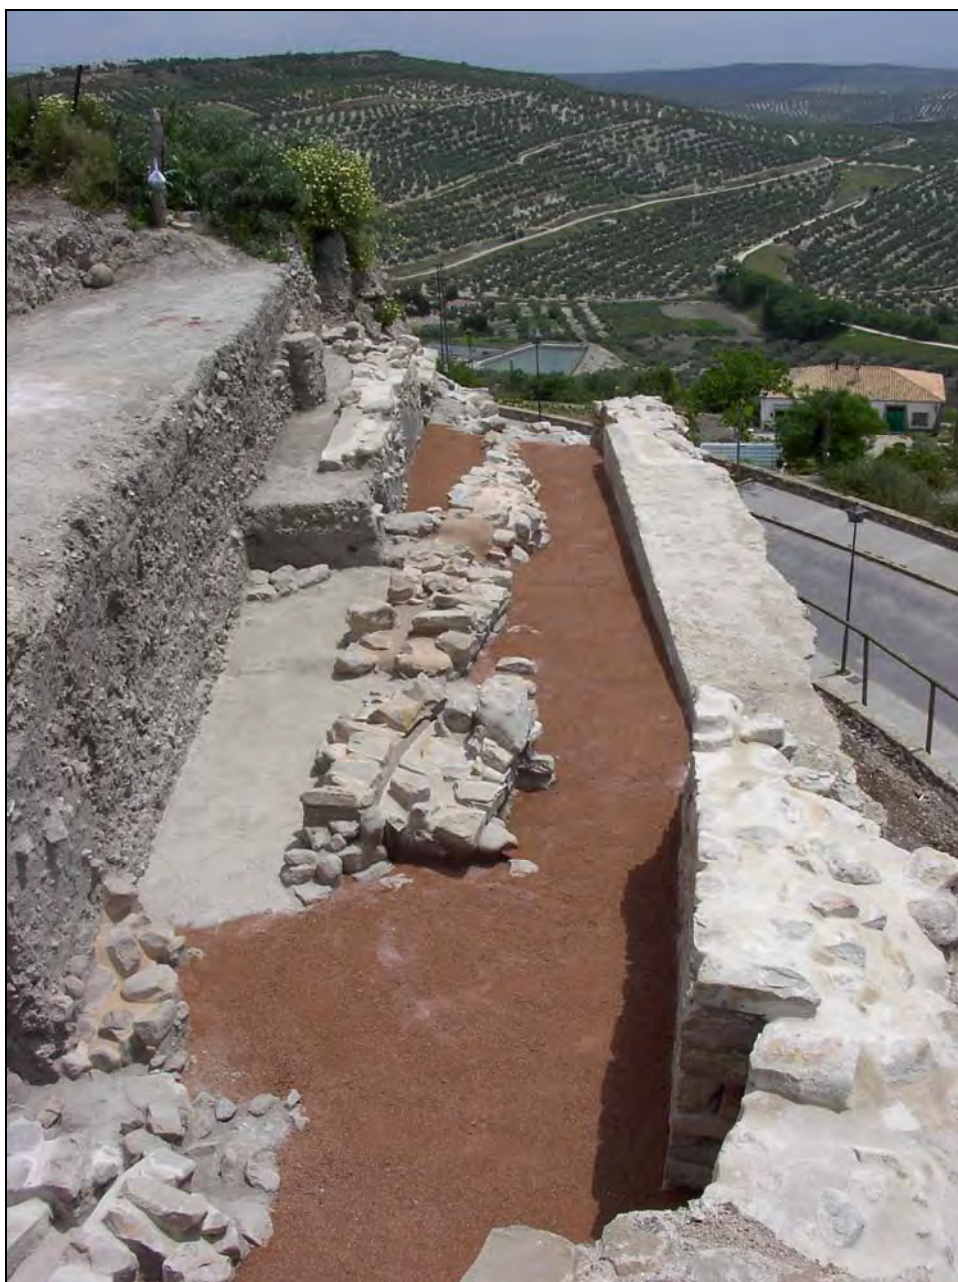
Lam. 37. Vista general del área de intervención en el estado actual

4º.- Adecuación de la zona intermedia entre los lienzos de fortificación dirigida al drenaje de las escorrentías facilitando el saneamiento del muro y el drenaje natural de las aguas. Para evitar estancamiento y filtraciones, la terminación del área de drenaje se ha acabado mediante una capa impermeabilizante de 10 cm de arcilla y cal.
