**INTERVENCIÓN ARQUEOLÓGICA PREVENTIVA EN SOLAR SITUADO EN CALLE  
ARIZA Nº 5 DE ÚBEDA (JAÉN).**

MEMORIA DE INTERVENCIÓN

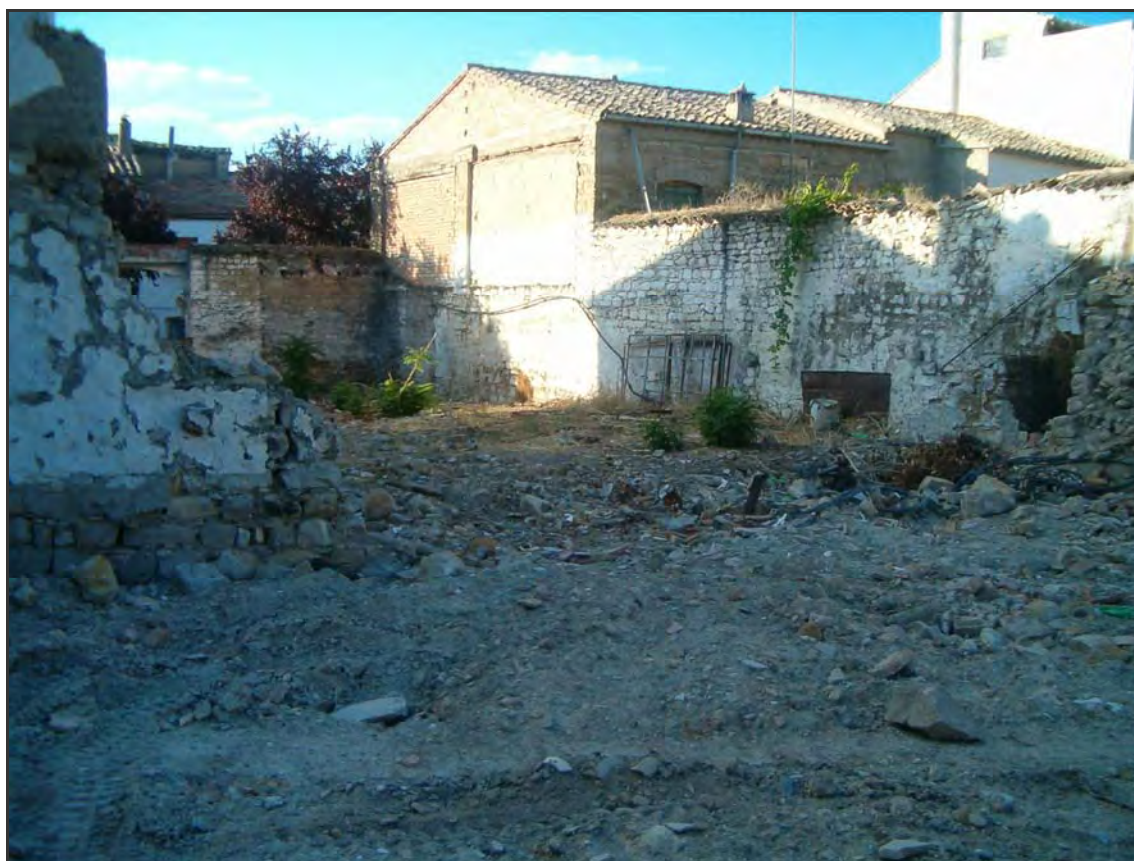
Lam. 1. Estado Área 1 tras la demolición.

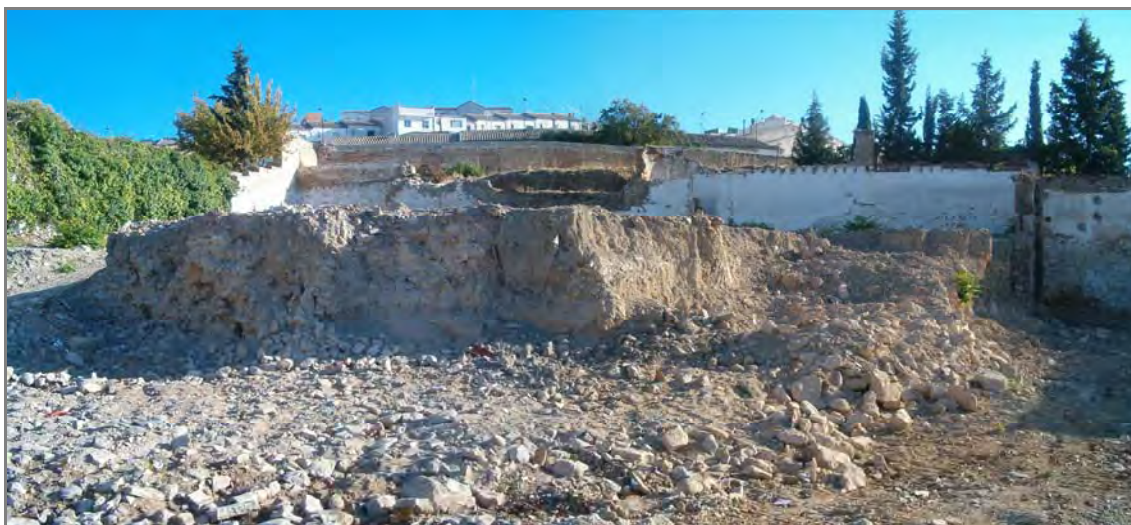
Lam. 2. Estado del solar. Áreas 3 y 4 tras la demolición.

En algunos puntos, los restos de muros de carga de las distintas naves, han actuado como auténticos muros de contención de escombros y rellenos contemporáneos, en especial entre las áreas 3 y 4 donde existe un gran aterrazamiento que ocupa unos 563 m<sup>2</sup>. También, hemos podido saber que la

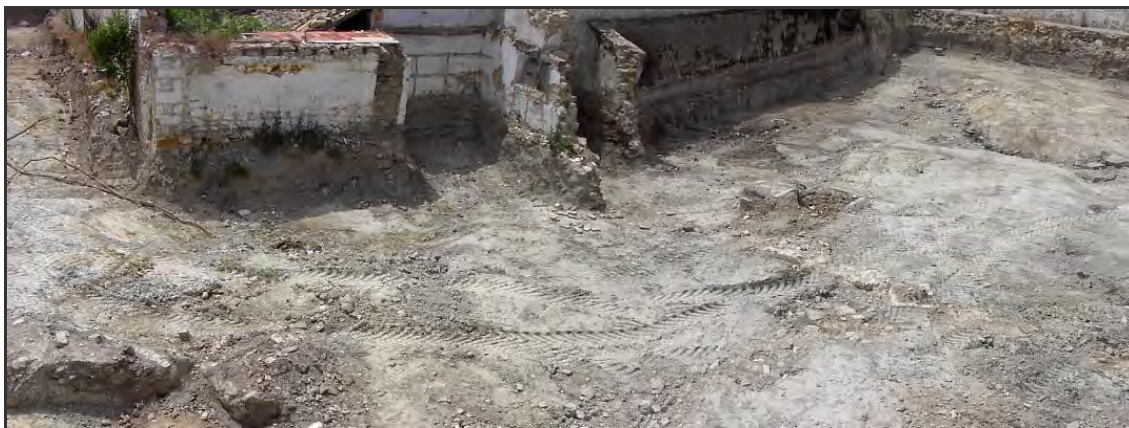
Lam. 9. Estado de las áreas 3 y 4 tras los movimientos de tierra.

En función de estos contextos industriales, en esta superficie, concluidos los sondeos estratigráficos se procedió al control de los movimientos de tierra, tal y como se acordó con la inspectora de la intervención. Los resultados del seguimiento reafirman los ya obtenidos a escala estratigráfica. Las únicas depresiones que contienen rellenos se corresponden con áreas de atroje o almacenamiento, niveles de sótanos de las naves, canalizaciones, etc.

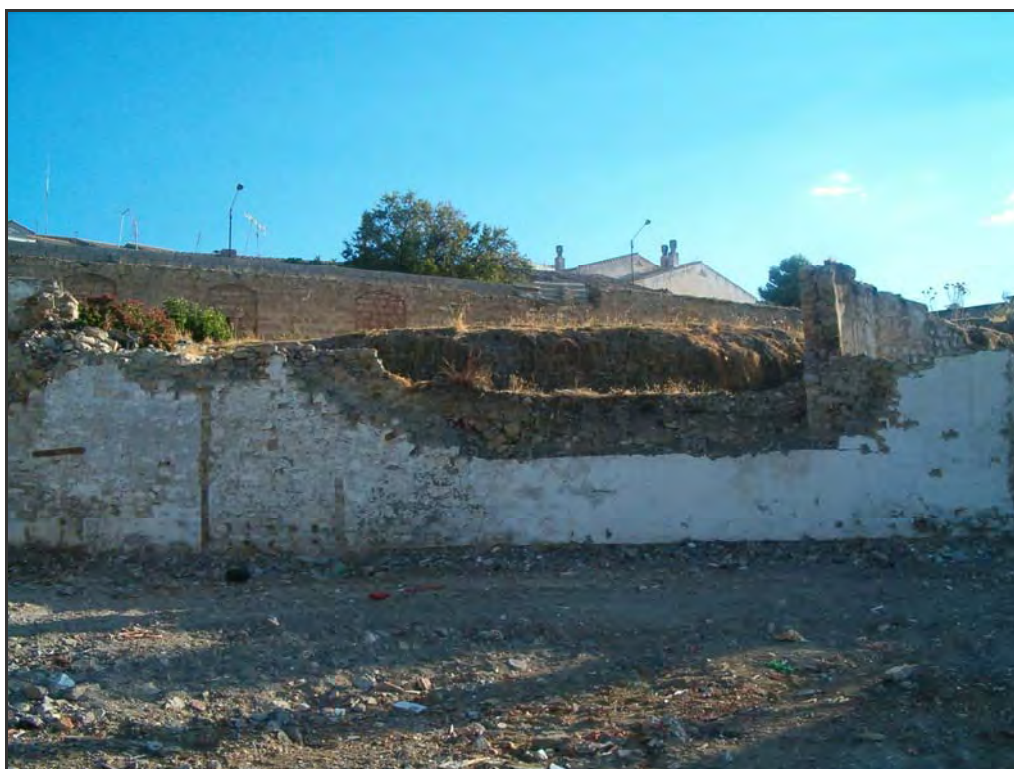
Lam. 15. Localización y estado previo de la finca n 23205 desde el Área 3.

La zona en la que se sitúa este sondeo, forma parte de la finca nº 23205. Se trata de un espacio con una superficie de 486,72 m<sup>2</sup> que históricamente ha sido independiente al molino aceitero tal y como consta en el registro de la propiedad.

Este espacio se constituye como una segunda gran terraza cuya cota de rasante oscila entre + 8,96 a + 6,71 m sobre la rasante media del solar, y a + 4,07 con respecto al Área 5. El acceso se realizaba desde la calle Camino Ancho, situándose la cota más alta del solar prácticamente a la misma rasante de la calle (ver Planos 2, 2b y 3). La finca estuvo ocupada por una edificación de la que se conserva sólo la fachada a la calle Camino Ancho. Por la tipología de la construcción parece tratarse de una edificación de las primeras décadas del pasado siglo, sin que hayamos podido obtener información más precisa, puesto que el estado actual se remonta a mediados del siglo XX.

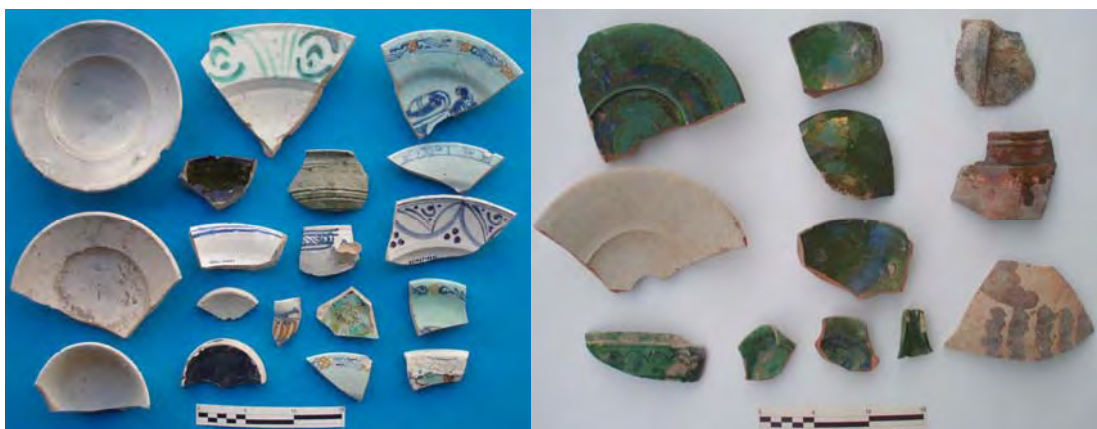
Lam.17.Producciones cerámicas. Sondeo 10

diferenciadora en la cara interna del recipiente. De forma progresiva, estas van siendo reemplazadas por las producciones en blanco a las que comienzan a asociarse las series pintadas en azul y las series tricolores, nunca en grandes cantidades, que alcanzarían los últimos años del siglo XVII o los comienzos del siglo XVIII (ver Plano 17).

En general se tratan de producciones de uso doméstico destinada al servicio de cocina, estando prácticamente ausentes las producciones para almacenar o transportar alimentos como tinajas, orzas, lebrillos...

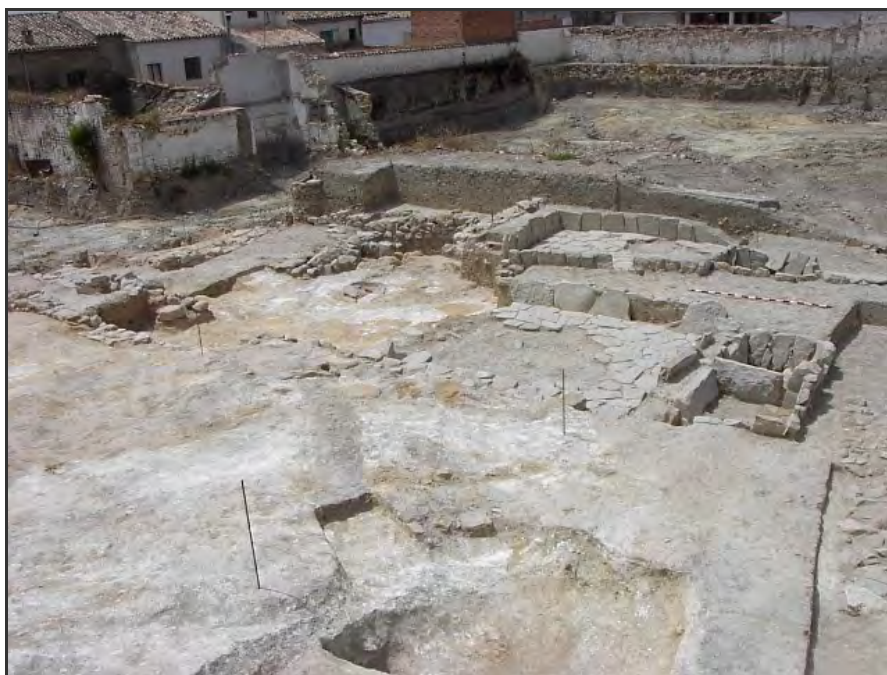
Lam. 18. Panorámica del Área 5 desde el Noreste.

**AREA 5.** El comportamiento geológico de esta zona se caracteriza por el afloramiento de las margas a escasos centímetros de la superficie prácticamente en toda la zona, manteniendo cotas muy homogéneas que configura, desde los momentos iniciales, una topografía con un ligero buzamiento en dirección sur.

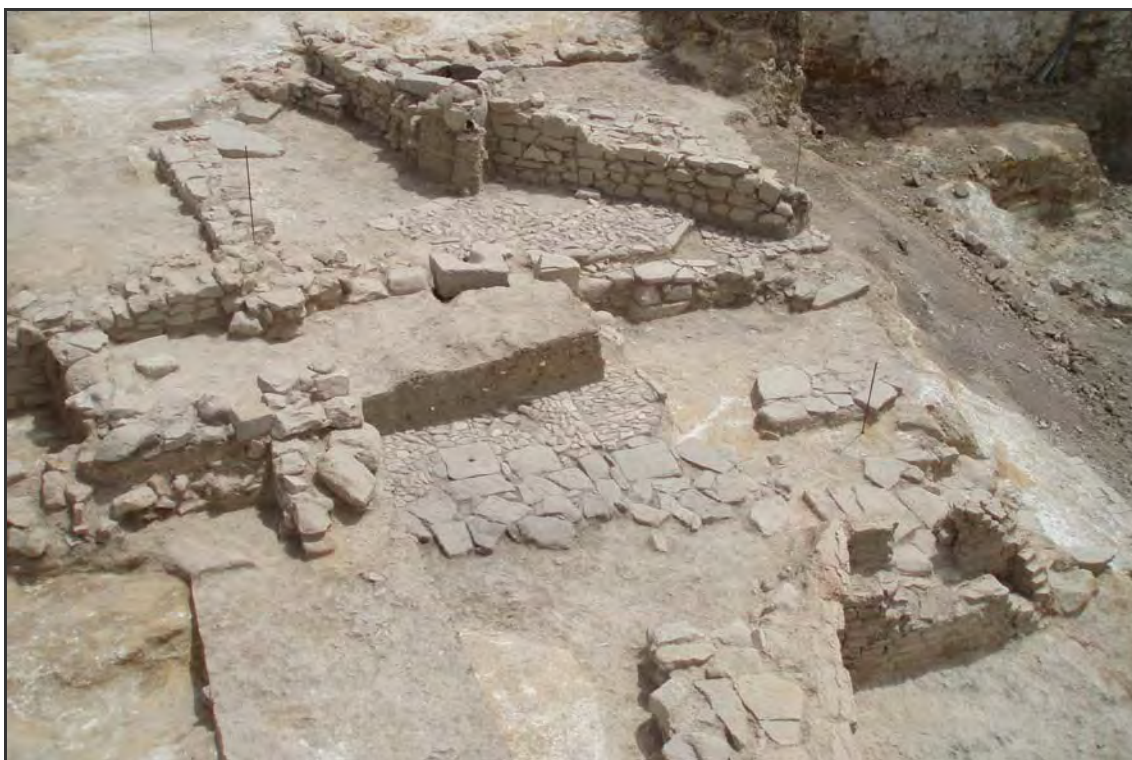
Lam. 19. Trama construida dentro del Área 5 - Sur.

Los primeros momentos de ocupación recogidos en la secuencia estratigráfica pueden fecharse durante el siglo XVII. Están definidos por una serie de restos estructurales, muy parciales, de lo que debió ser una edificación cuyo uso pudo estar ligado a una alfarería. Posteriormente sería profundamente modificada y diversas estructuras serán integradas y adaptadas a nuevas construcciones. Las distintas estructuras están directamente superpuestas, cuando no excavadas en el sustrato de areniscas y margas, agrupándose dentro del que hemos denominado como CE-I (sectores 2, 3, 7, 8 y 9; Planos 15 y 16).

El Complejo Estructural lo forman los restos de un pavimento mixto construido con losas de mediano tamaño (E.25) y empedrado (E-26), asociados a una estructura semicircular (E.13) que presenta un banco adosado

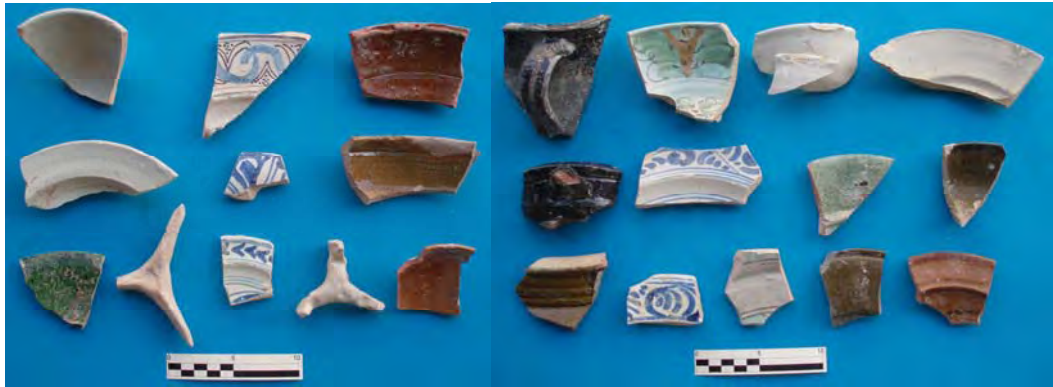
Lam. 26. Producciones cerámicas. Fase IB.

En cuanto a las producciones cerámicas recuperadas, indicar que éstas mantienen tipológicas muy similares con respecto a las producciones de los primeros momentos, sobre todo en el tipo y tonalidades de los vidriados, en su mayor en tonos verdes muy matizados,

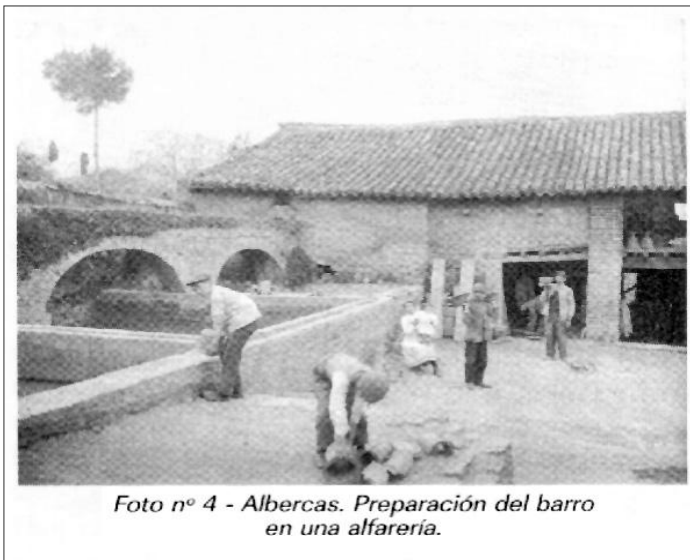
Foto nº 4 - Albergas. Preparación del barro en una alfarería.

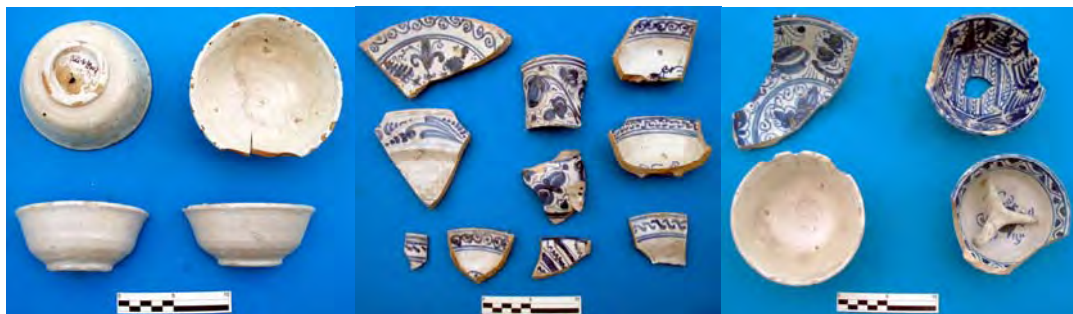
Lam. 43. Producciones cerámicas, testar. Estructura E.9.

La segunda fosa (E.9-1), se localiza dentro del antiguo sondeo 9. Esta también se encuentra excavada e la roca. Presenta una tendencia rectangular y tiene como característica que las paredes norte y sur están revestidas con mampostería ordinaria, siendo sus dimensiones de 1,20 x 0.85 cm. La profundidad de esta estructura es de unos 51 cm.

El relleno de esta estructura esta formado por dos niveles de vertidos de tonalidades claras en los que se han recogido básicamente producciones cerámicas desechadas, en su mayoría cuencos y platos vidriados en blanco, aunque también están presentes estas formas sin vedrio y las producción de las series azules.
