**INTERVENCIÓN ARQUEOLÓGICA PREVENTIVA EN SOLAR SITUADO EN CALLES  
ARIZA Nº 8 – CUESTA DE PERALEDA 3 DE ÚBEDA (JAÉN).**

MEMORIA DE INTERVENCIÓN

**INTERVENCIÓN ARQUEOLÓGICA PREVENTIVA EN SOLAR SITUADO EN CALLES  
ARIZA Nº 8 – CUESTA DE PERALEDA DE ÚBEDA (JAÉN).**

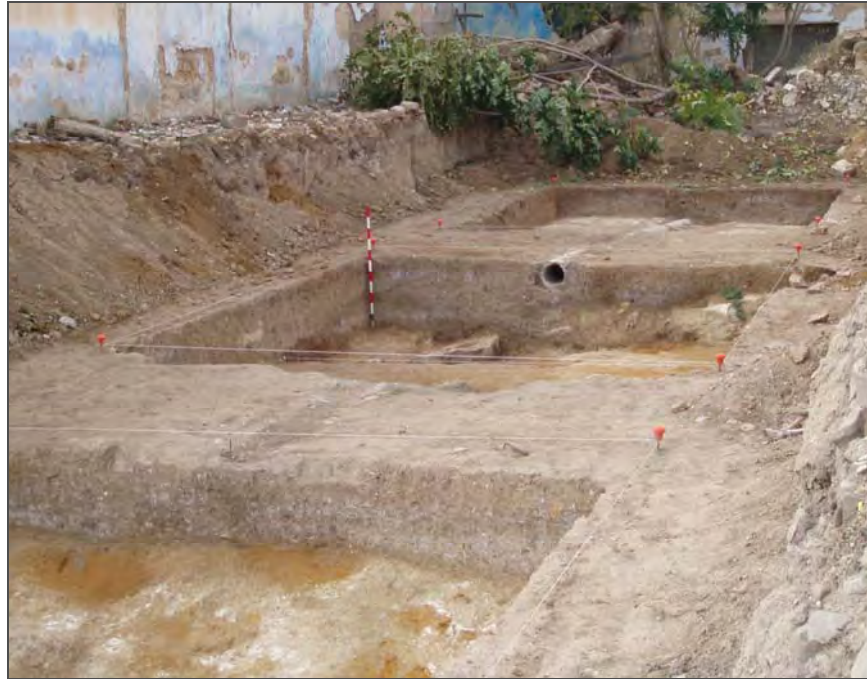
Lam. 7.- Sondeos arqueológicos.

Los objetivos se han dirigido a la caracterización estratigráfica del solar para establecer el procedimiento de actuación oportuno dirigido a:

- Investigar la naturaleza de los depósitos contenidos al interior del solar y su desarrollo diacrónico.
- Obtener información sobre la totalidad de la secuencia estratigráfica, la determinación de las fases de ocupación existentes y su distribución.

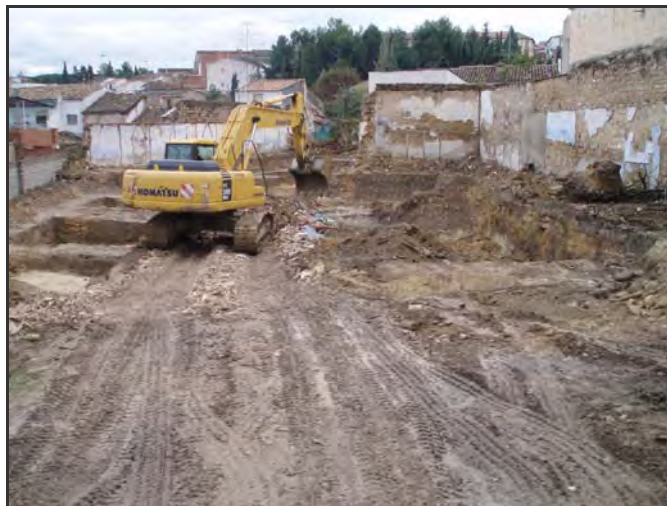
Lam. 7.- Control de movimientos de tierras.

Finalizada la excavación de los sondeos y en función de los resultados estratigráficos y secuenciales aportados por estos, de acuerdo con los servicios técnicos de la Delegación Provincial de Cultura, se acordó el procedimiento a seguir. De esta forma, se estableció una tercera fase de intervención en la que se llevo a cabo el control arqueológico de los movimientos de tierra.

Los resultados del seguimiento reafirman los ya obtenidos a escala estratigráfica.

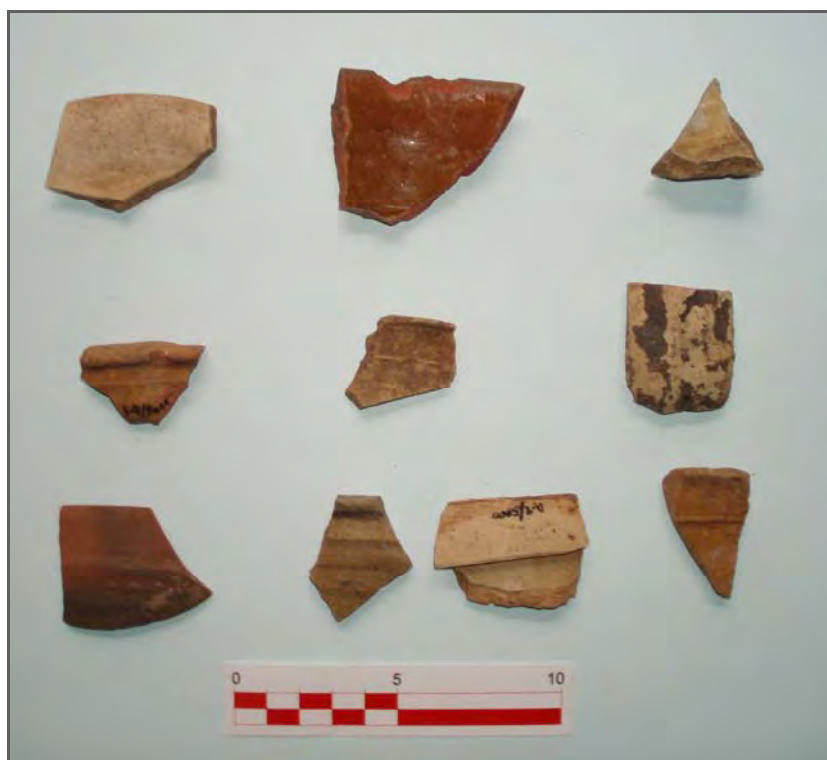
Lam. 8.- Producciones cerámicas Fase I

Las producciones cerámicas son muy escasas, reduciéndose a materiales muy fragmentados y con claras evidencias de ser producciones arrastradas desde las zonas situadas al Oeste del solar, donde la orografía de la actual ciudad muestra una fuerte pendiente desde la actual plaza de abastos.

Básicamente son conjuntos muy heterogéneos en los que se han recogido pequeños fragmentos de sigillata tardía (siglos IV-V d.C.), fragmentos de vidriados en tonalidades verdes y amarillas, lozas en barro blanco con decoración pintada en rojo o negro, que pueden ser datadas en época altomedieval, (siglos XIV - XIV).

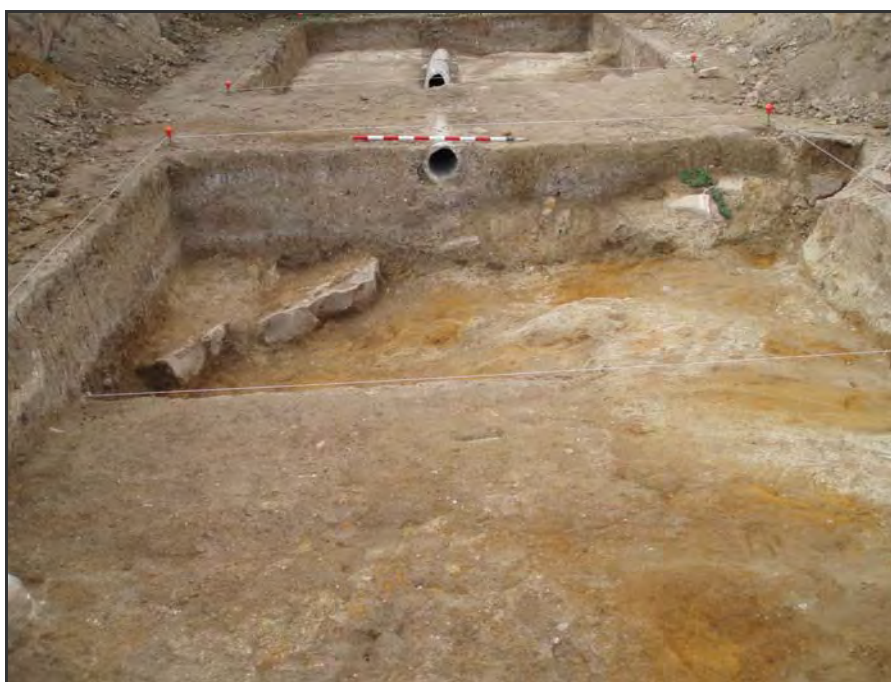
Lam. 9.- Sondeo 6, sección Sur,

Dentro del sondeo 6 se ha definido como E-1 una depresión natural del sustrato. La sedimentación dentro de esta mantiene similares pautas a las descritas sin que existan datos que apoyen que en realidad se trate de una estructura destinada a una función específica (ver Plano.9).

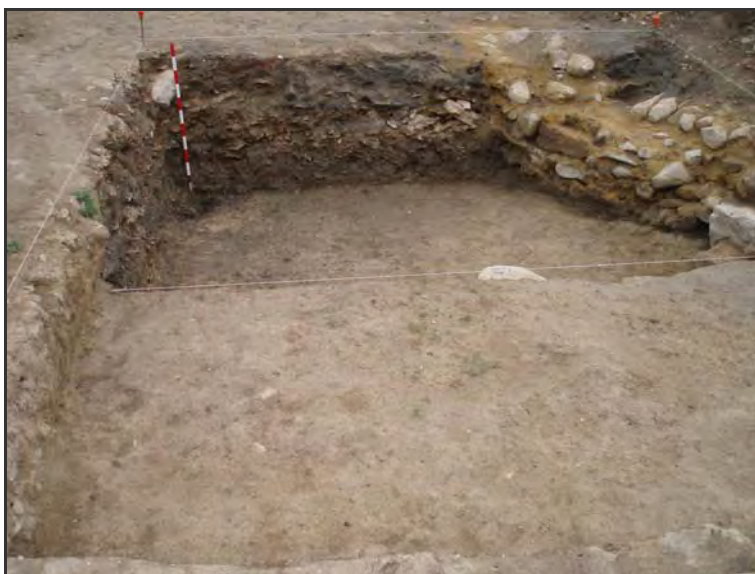
Lam. 10.- Sección Norte de la E.3

La primera de las estructuras denominada como E.3, se localiza en el sondeo 4, se trata de una fosa de tendencia elíptica muy irregular, situada junto a las secciones Norte y Este del sondeo. Esta fosa, cuyos límites superan los del sondeo, se encuentra excavada en los depósitos precedentes y parcialmente en el sustrato geológico. Las dimensiones máximas de los ejes son de 2,65 x 4,00 m y su alzado alcanza los 90 cm.

El relleno está constituido por cenizas, restos de escorias y producciones cerámicas de desecho procedente de hornos, la mayoría con malformaciones evidentes: fragmentos pegados, recipientes cocidos que no llegaron a recibir el vedrio, alteraciones térmicas, abombamientos de las pastas, vitrificación del vedrio, etc.

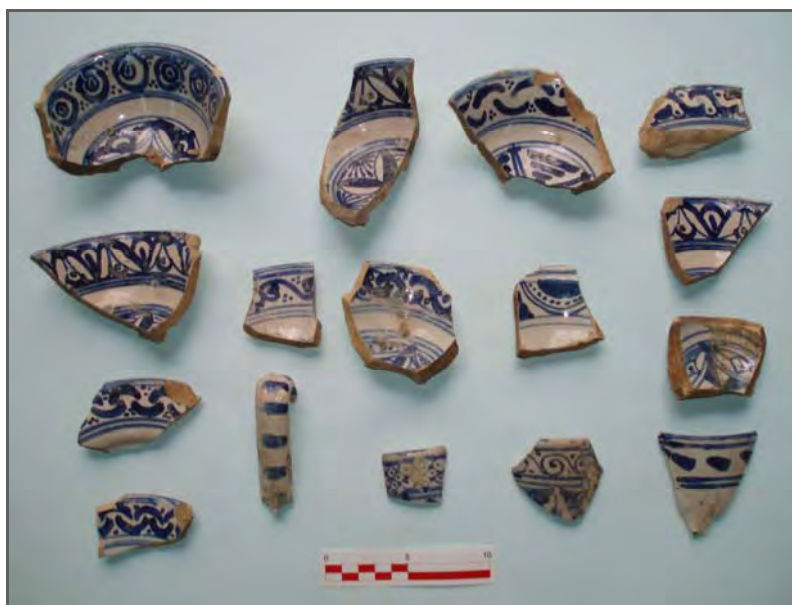
Lam.11.- Producciones cerámicas. E. 3. Series azules.

En función de la homogeneidad de las formas básicas (cuencos y platos) y de la profusión de fragmentos con decoración pintada en azul, podemos afirmar que el testar estuvo en uso durante un tiempo relativamente corto

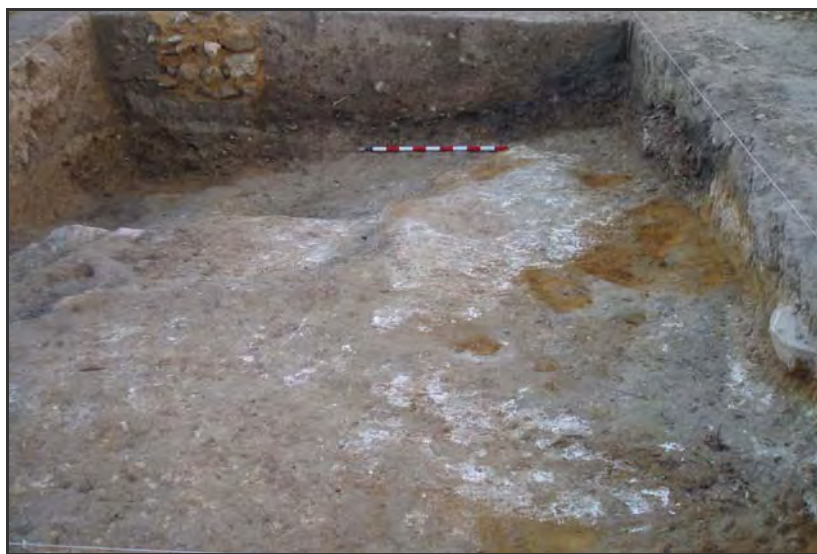
Lam. 12.- Testar. Estructura E.7.

La segunda fosa (E.7), se localiza dentro del sondeo 2 junto al perfil sur. Se encuentra excavada sobre los sedimentos precedentes que sedimentan una depresión o cubeta natural de la base geológica. La fosa muestra una tendencia elíptica, siendo las dimensiones documentadas de 4,00 x 0.73 m. La profundidad máxima constatada de esta estructura es de unos 60 cm.

Como en el caso anterior, el relleno de esta estructura está formado por niveles sucesivos de vertidos de producciones cerámicas desechadas, en su mayoría cuencos y platos vidriados en blanco, aunque en este caso, las producciones en blanco son mucho menos numerosas que las series en azul. También están presentes estas formas sin vedrio. En su sector más oriental se constató una alta concentración de vertido de atifles, por lo que en realidad parecen dos fosas conjuntas o una fosa con división de vertidos.

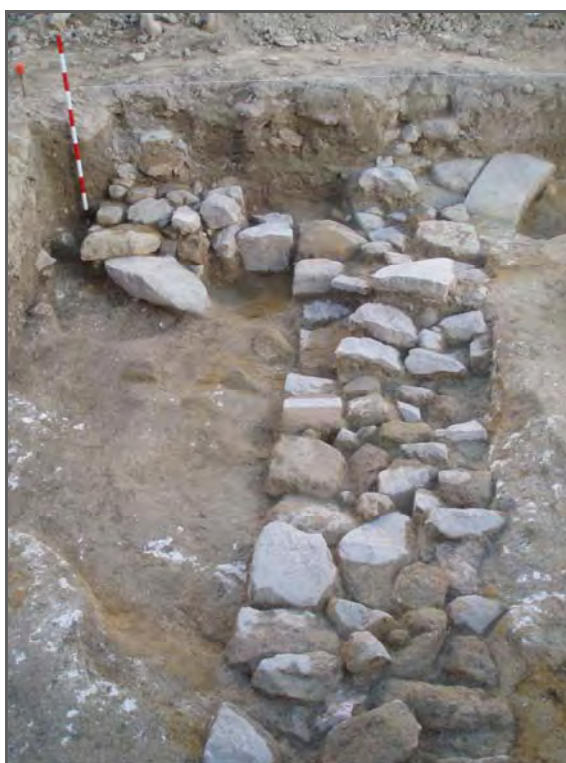
Lam.14.- Sondeo 1: estructuras 8 y 9.

En esta segunda fase estratigráfica también incluimos los restos de una cimentación de mampostería de una longitud conservada de 5,13 m y un espesor medio de unos 80 cm, manteniendo una dirección E-W. Los restos de esta estructura denominada como E-9, quedan asociados a un pilar (E- 8) de 0,75 x 0,95 de lado construido también con mampostería ordinaria que se sitúa en el extremo noreste del muro. Ambas estructuras parecen haber formado la esquina sureste de una construcción que se articularía hacia la zona norte. Para el sistema de cimentación de estos muros, el espacio que delimitan tuvo que ser limpiado de sedimentos ya que en esta zona no se han documentado niveles anteriores a su construcción. La estructura 9 de la que solo se conservan dos hiladas como máximo, se asienta sobre una zanja de cimentación excavada en el sustrato geológico de dimensiones sensiblemente superiores recibiendo las hiladas de base del muro.

Del mismo modo que la cimentación se adapta a la superficie existente quedando el alzado del muro en su cara meridional adosado al sustrato geológico.

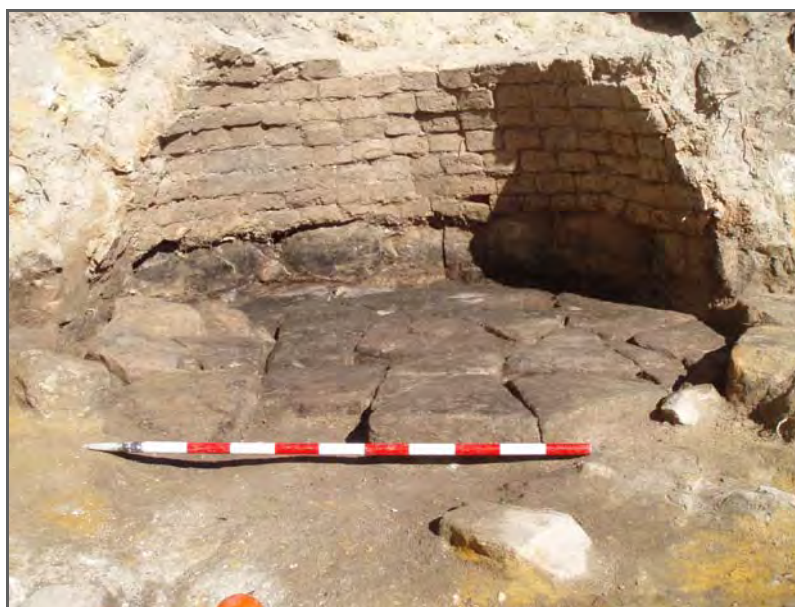
Lam.15.- Área 8: Estructura 12 – horno.

El horno, denominado como E-12, mantiene una planta circular de 2,20 m de diámetro y una sección acampanada, prácticamente semicircular. Conserva una altura en torno a los 90 cm.

La base del horno está formada por un pavimento de grandes losas piedra irregulares delimitadas por un zócalo también de piedra de formato rectangular. Sobre este se superpone una segunda hilada de grandes bloques de piedra que alcanzan una altura en torno a 35 cm. Este zócalo de piedra presenta fuertes alteraciones térmicas, lo que unido a que en todo su alzado el interior del horno quedara relleno por una capa de cenizas, carbones y tierra quemada de unos 37 cm de espesor, consideramos que se trataría de la cámara de combustión del horno, aunque en la división que se establece entre este zócalo y el alzado de la bóveda, construida con ladrillos, no se han encontrado restos constructivos de lo pudo ser la parrilla.

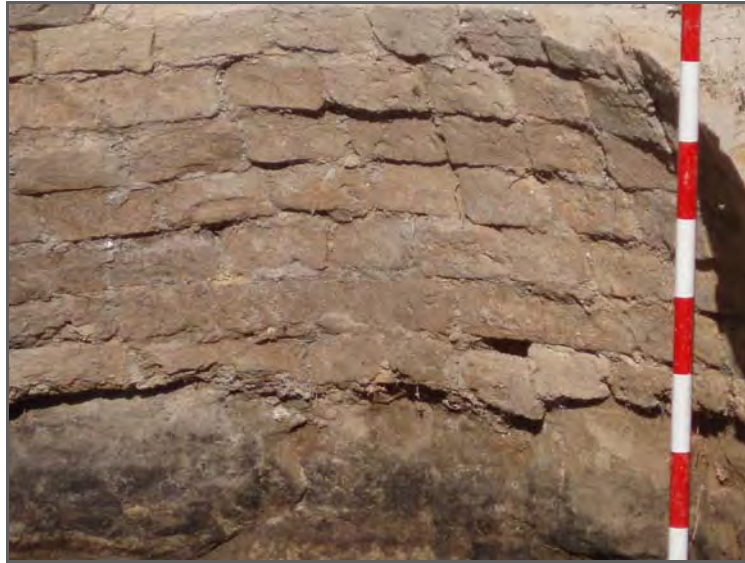
Lam.16.- Detalle del sistema constructivo de la bóveda del horno.

Sobre el zócalo de piedra se construye las paredes de ladrillos trabadas con morteros del mismo tipo de arcilla conformando la falsa bóveda del horno.

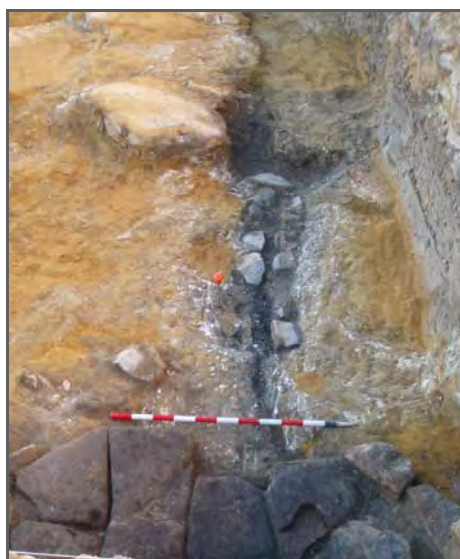
Lam.18.- Área 8: estructura 13.

Hacia el sur se registran los restos de una especie de canal excavado en la roca, delimitado con pequeñas piedras. También en este caso existen restos de cenizas y tierra quemada. La finalidad o función de esta canalización se desconoce, aunque probablemente se trate de algún tipo de sistema de ventilación o limpieza de la cámara de combustión del horno.

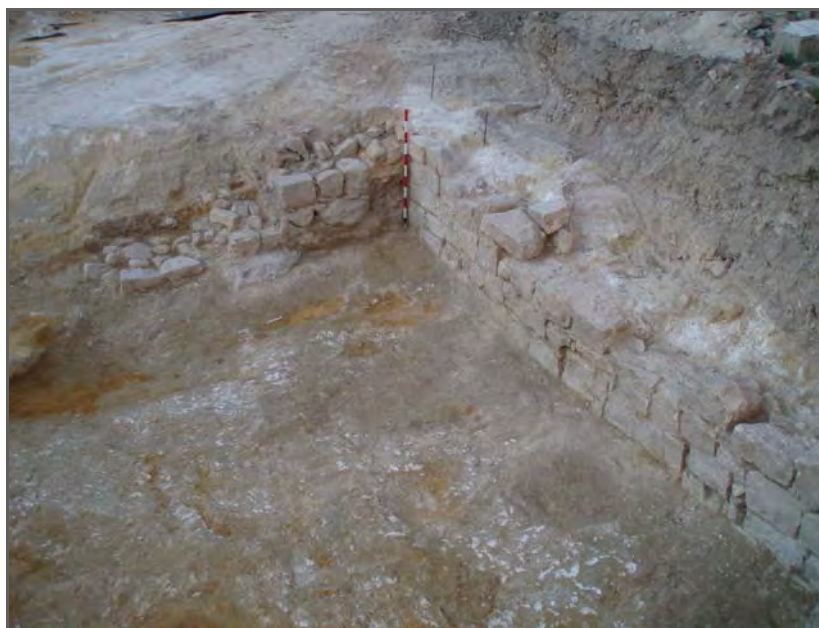
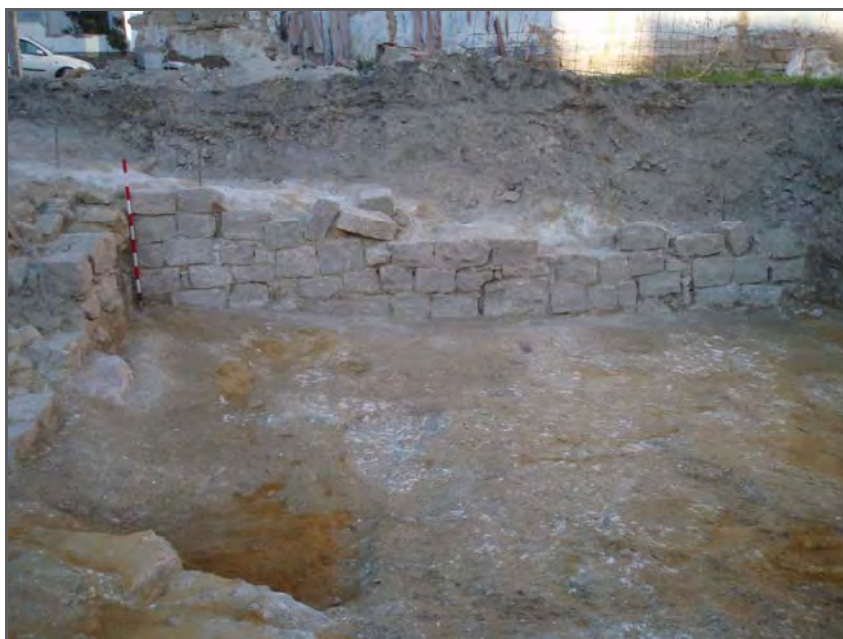
Lam.19.- Área 9: estructuras 10 y 11.

En el extremo N-E del solar, inmediatamente al Norte del Sondeo 1 se sitúa la que hemos denominado como Área 9. Durante el control de movimientos de tierra, dentro de esta área, se ha podido documentar un espacio rectangular delimitado en sus lados Norte y Este por muros de mampostería concertada. Las estructuras denominadas como E- 10 y E-11 conforman la esquina noroeste de lo pudo ser una estancia que ponemos en relación con los restos estructurales ya documentados durante la fase de excavación dentro del sondeo 1 (ver Plano 12). En este caso, los muros conservan un máximo de cinco hiladas de mampostería, lo que aproximadamente supone 1,00 m de alzado. La mampostería esta trabada con arcilla, presentando ambos muros una similar técnica constructiva que se caracteriza por servir los paramentos de mampostería de revestimiento del sustrato geológico que previamente ha sido cortado. Se trata de un sistema característico de las estancias en parte construidas en el subsuelo, un sótano o cantina. La construcción de estas plantas destinadas a sótano, se realiza tras excavar el espacio que va a ocupar el sótano en el sustrato geológico. Posteriormente se construyen los muros de mampostería en todo su perímetro revistiendo el corte geológico y sirviendo de muros de carga para el forjado o para el arranque de la bóveda de piedra que suelen cubrir estas habitaciones. En este caso, ambos muros, junto con las estructuras E-8 y E-9 del sondeo 1, formarían un espacio rectangular de al menos 8,74 x 5,77 de lado, aunque las dimensiones reales no han podido confirmarse ya que la estancia supera los límites del solar.

Por las dimensiones, (superiores a 50 m<sup>2</sup>) y los depósitos que rellenan el interior de este espacio constituidos por escombros procedentes del derrumbe o hundimiento de la estancia y en los que predominan los restos de tejas y ladrillos y placas de yeso, indica que la cubierta se realizaría mediante un forjado plano de madera.

En cuanto a los pavimentos de estas estancias normalmente, como es el caso, lo constituye el propio sustrato geológico, aunque también se han documentado pavimentados mediante empedrado y de losas de piedra.

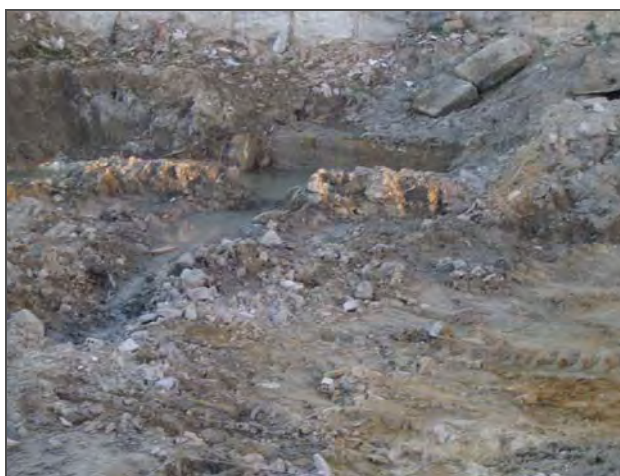
Lam. 21.- Estructura 15, alberca.

Por último, el seguimiento también ha posibilitado documentar parte de la red hidráulica subyacente del solar. Nos referimos a la alberca que da nombre a este inmueble y al sistema de recogidas y distribución del agua. Durante la intervención, y a través de comunicación oral, diversos vecinos que vivieron en estas casas, nos comunicaron la existencia de la alberca y de los “minados” que la surten, así como de un pozo situado en sus inmediaciones. La alberca se localiza junto a las medianeras de la zona oeste del solar (ver Plano 3). Se trata de una estructura (E-15) rectangular de 4 x 2.60 m, construida con grandes bloques de piedra viva perfectamente escuadrados y ensamblados. La solera de esta alberca esta construidas con lajas de piedra formando un pavimento regular y uniforme situándose a 60 cm del rebosadero.

La captación de aguas procedente desde las viviendas colindantes situadas inmediatamente al Oeste de la alberca, se realiza a través de una atarjea de piedra (E-16). Del mismo modo se efectúa la evacuación desde el rebosadero de la alberca, que es recogida por una segunda atarjea (E-18) que discurre de forma perpendicular hacia las medianeras situadas al Este del solar, quedando esta visible en los patios de las viviendas colindantes, donde abastece a estas a través de pilones. Se trata pues de un sistema de circulación continuo del agua, recogida desde los manantiales y surgencias naturales mediante canalizaciones de piedra y distribuida sucesivamente a través de los patios y corrales de las viviendas.

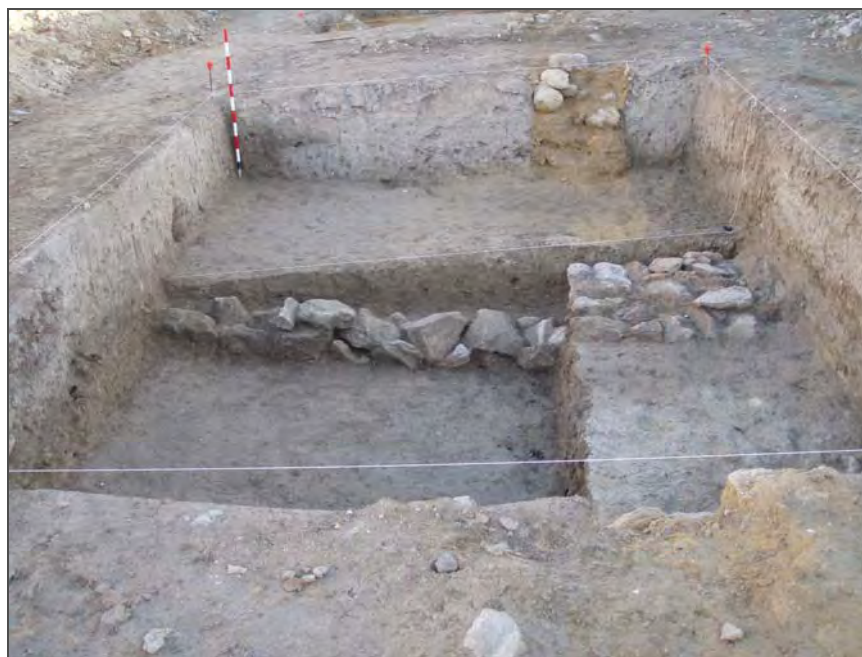
Lam. 22.- Sondeo 3: Estructuras E-5 y E-6.

Con este sistema de recogida y distribución relacionamos las estructuras documentadas en el sondeo 3 (ver Plano 6). Se trata de una atarjea construida también con piedra (E-5) y un registro o arqueta sellada, de planta cuadrada y 85 cm. de lado. Estas estructuras parecen haber quedado amortizadas por cuestiones que desconocemos, pero que dada la dirección, paralela a la actual atarjea que recoge los sobrantes de la alberca, y el similar sistema constructivo, esta canalización tuvo que formar parte del sistema original.

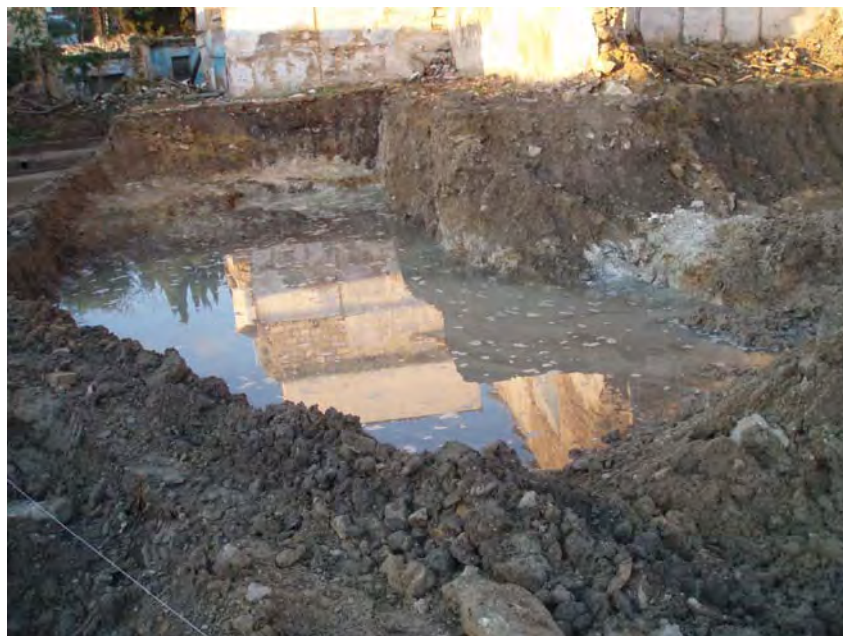
Lam. 23.- Surgencia del nivel freático.

Por su parte el pozo (E-14), permite la captación del agua del nivel freático, situado según los estudios geotécnicos a -2.53 m de profundidad. De hecho, durante los movimientos de tierra se pudo comprobar este aspecto al

aflorar en la zona más meridional del solar, junto al sondeo 5, el nivel freático (E-17).

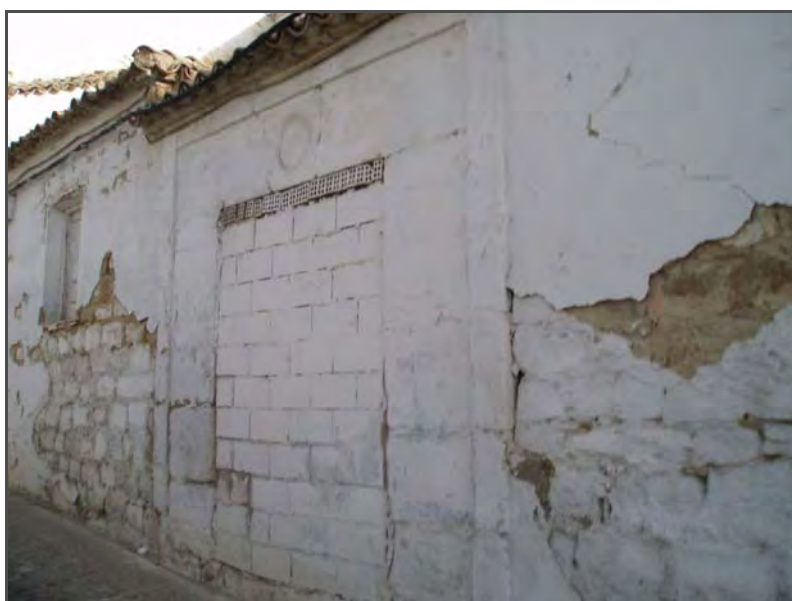
Lam. 24.- Portada a calle Cuesta de Peraleda nº 3..

La actual configuración espacial del solar nos indica que al menos en este momento, debieron existir dos edificaciones. Cada una de ellas presentaría fachada a una de las calles: mientras en la calle Cuesta de Peraleda, los únicos restos constructivos que se conservan de esta edificación se reducen a la portada de sillería (ver Lam. 24), a la calle Ariza los restos
