## MEMORIA FINAL DE LA INTERVENCIÓN ARQUEOLÓGICA PREVENTIVA EN PLAZA DE SANTA CLARA Nº 2-3, ÚBEDA (JAÉN).

### CIUDAD PATRIMONIO DE LA HUMANIDAD

Septiembre 2011

**INTERVENCIÓN ARQUEOLÓGICA PREVENTIVA EN  
PLAZA DE SANTA CLARA Nº 2-3, CENTRO HISTÓRICO DE ÚBEDA - JAÉN.**

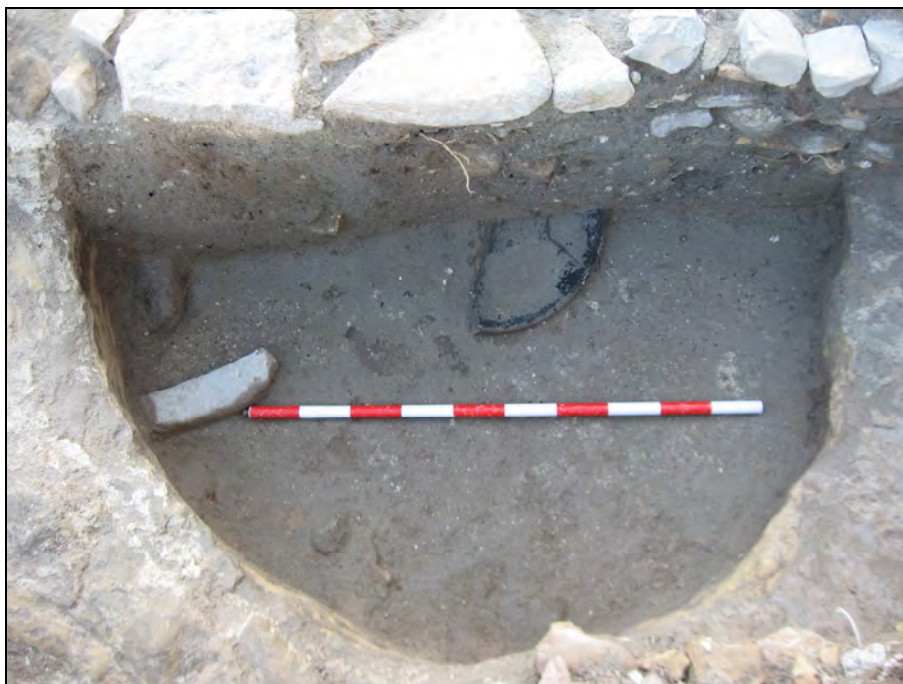
A esta fase se corresponden una serie de estructuras, las UECs 4.34, 4.77, 4.78, 4.79, 5.40, 5.54 y 6.63, todas ellas excavadas en el sustrato geológico de margas. En general todas presentan una planta circular y están colmatadas por rellenos muy homogéneos, recogándose registros cerámicos y de fauna procedentes de los desechos de consumo. Por tanto, estas fosas pudieron haber tenido un uso de almacenaje pero su última función fue la recepción de vertidos originados en la rutina del poblado.

Lám., 7. Detalle nivel de excavación de la fosa prehistórica UEC 4.77.  
Recipiente cerámico: fuente Nº 4.315.

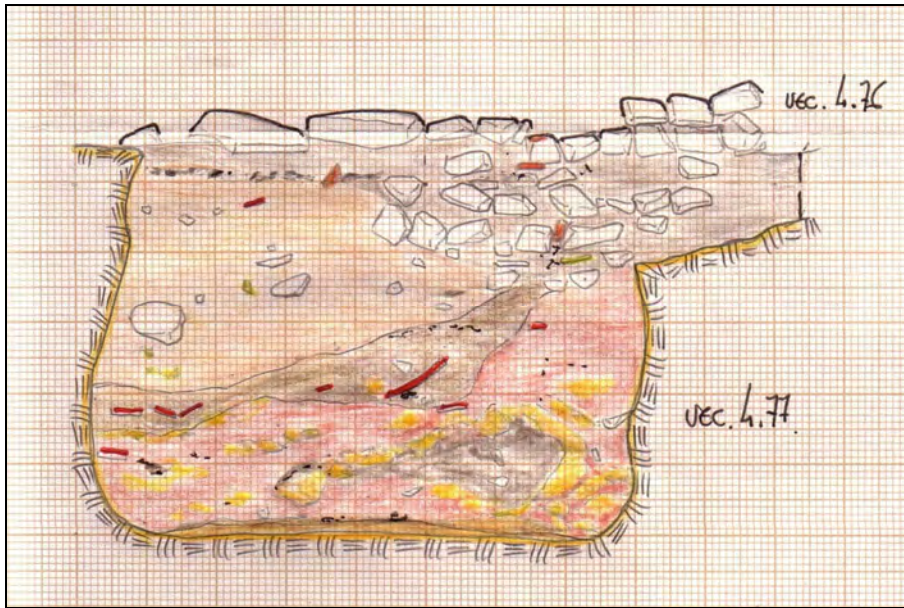
Lám., 8. Dibujo de la sección de la fosa UEC 4.77.

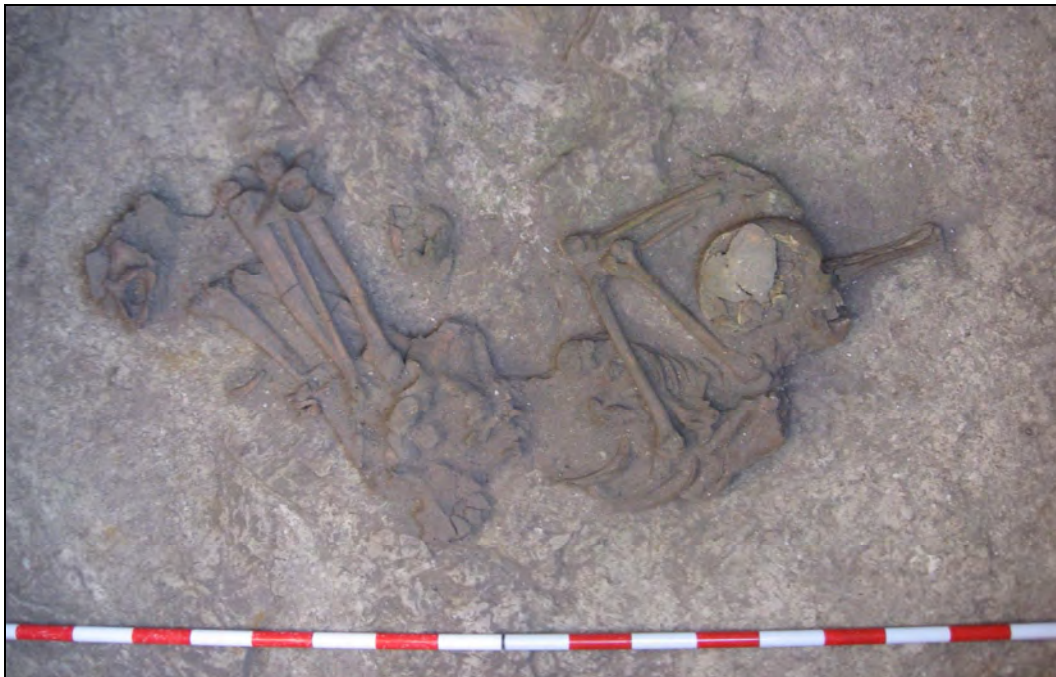
En cuanto a la estructura 5.54 merece especial atención, se trata de una fosa circular, con fondo plano de 3 m. de diámetro y sección acampanada. Posiblemente fuera utilizado como espacio subterráneo para el almacenaje, pero su amortización se produjo con la inhumación de un individuo humano. Esta sepultura carece de ajuar funerario, exhumándose por su parte gran cantidad de fragmentos de huesos animales de grandes dimensiones y fragmentos cerámicos. El individuo se depositó en posición *decúbito supino* lateral izquierdo y el estado de conservación de los restos óseos es relativamente aceptable.

Lám., 9. Nivel de inhumación del individuo N° 5.167, en la fosa UEC 5.54.

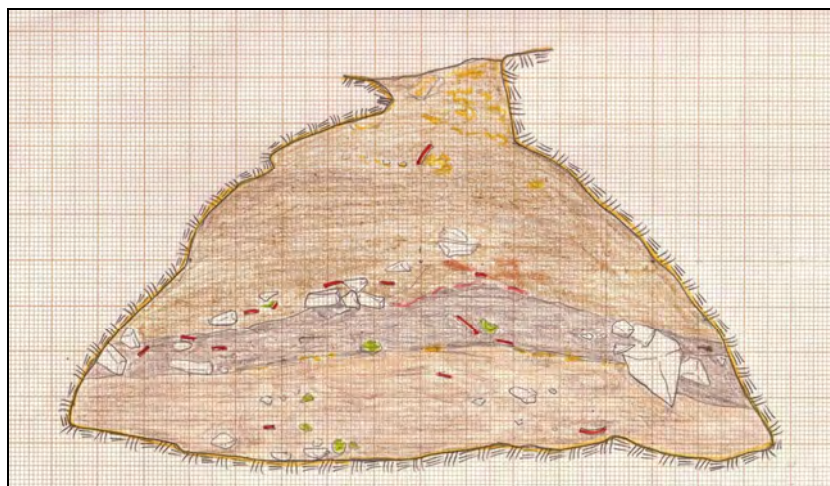
Lám., 10. Dibujo de la sección de la fosa UEC 5.54.

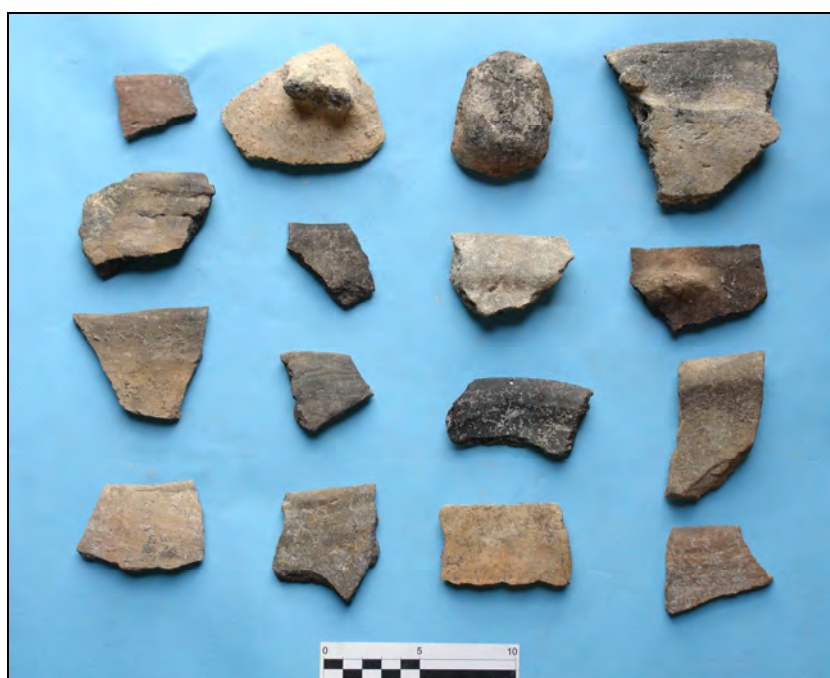
Lám., 11. Conjunto cerámico Nº 5.141, recuperado en la UEC 5.54.

Del material cerámico exhumado decir que están presentes fragmentos de ollas, fuentes y cuencos. En general los recipientes presentaban paredes rectas, labios engrosados o almendrados las fuentes, mamelones y asas como sistemas de sujeción para las ollas y la cerámica decorada es muy escasa en los conjuntos recuperados.

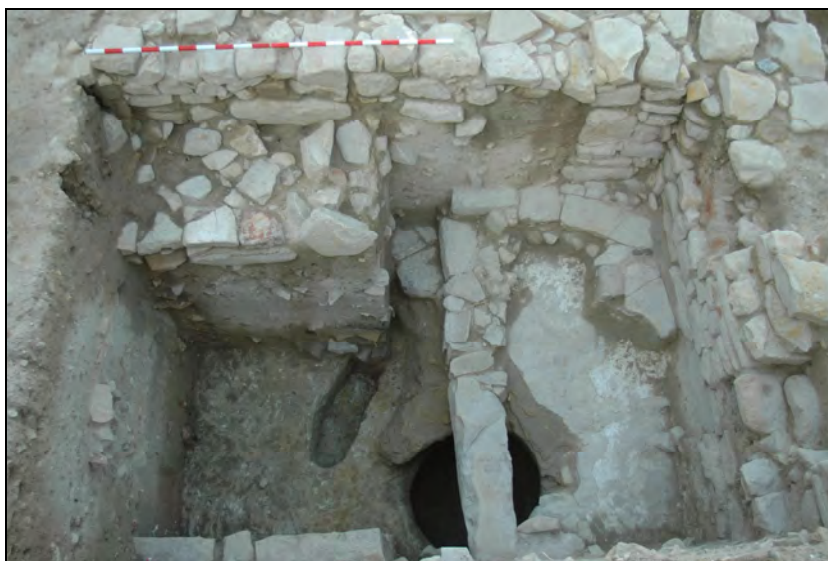
Lám., 12. Planta final del Sector b del Corte 4.

A) Los espacios de habitación vienen definidos por los restos de pavimentos, zócalos de mampostería de los muros de las viviendas y pozos para la captación de agua. Los muros documentados pertenecen a estancias de planta ortogonal y en general están contruidos con mampostería de pequeño tamaño trabada con barro, como son las UECs 4.3, 4.5, 4.16, 4.16 a (vano de puerta), 4.30, 4.31, 4.50, 4.51, 4.52 y 4.54. Los pavimentos UECs 4.37 y 4.90 están contruidos con losas de piedra.

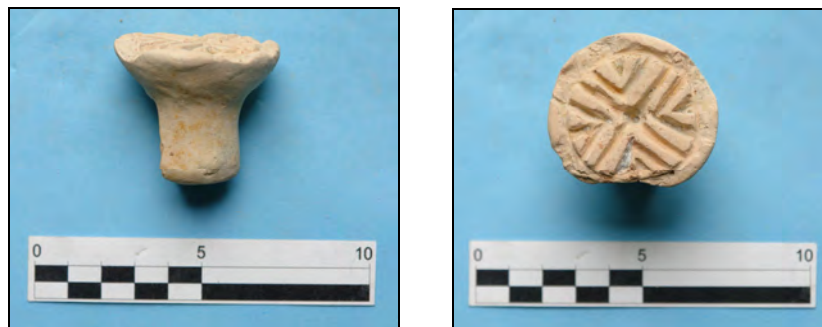
Lám., 13 y 14. Sello para estampillar cerámica, recuperado de la fosa UEC 6.43.

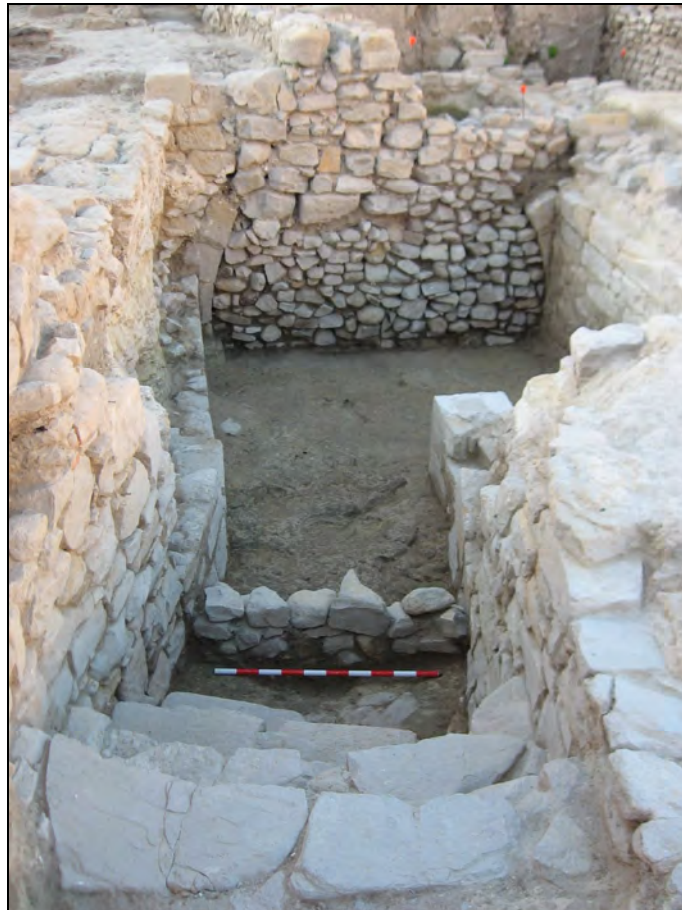
Lám., 16. Detalle de la Cantina 4.

Nos detendremos en el caso de la denominada como Cantina 4, que cumple estas características siendo el sistema de construcción de la misma el seguido durante siglos: en este caso excavación del terreno, alzado de muros de sillería y volteado de una bóveda de sillarejo apuntada, reforzada con un arco fajón igualmente ojival del que sólo quedan sus arranques, debido a que la construcción de un cimiento-muro del siglo XVIII lo arrasó. Aunque el acceso original no se ha documentado y posiblemente esté relacionado con los muros UECs 5.22, 5.23 y 5.24, si contamos con un acceso escalonado abierto en el siglo XVI en su lado norte (UECs 6.59, 6.60 y 6.61). Una cantina de similares características constructivas y cronología se documentó con la realización de un Estudio Histórico de la vivienda situada en la Calle Beltrán de la Cueva nº 6 de Úbeda, mucho más compleja espacialmente y que ha desaparecido

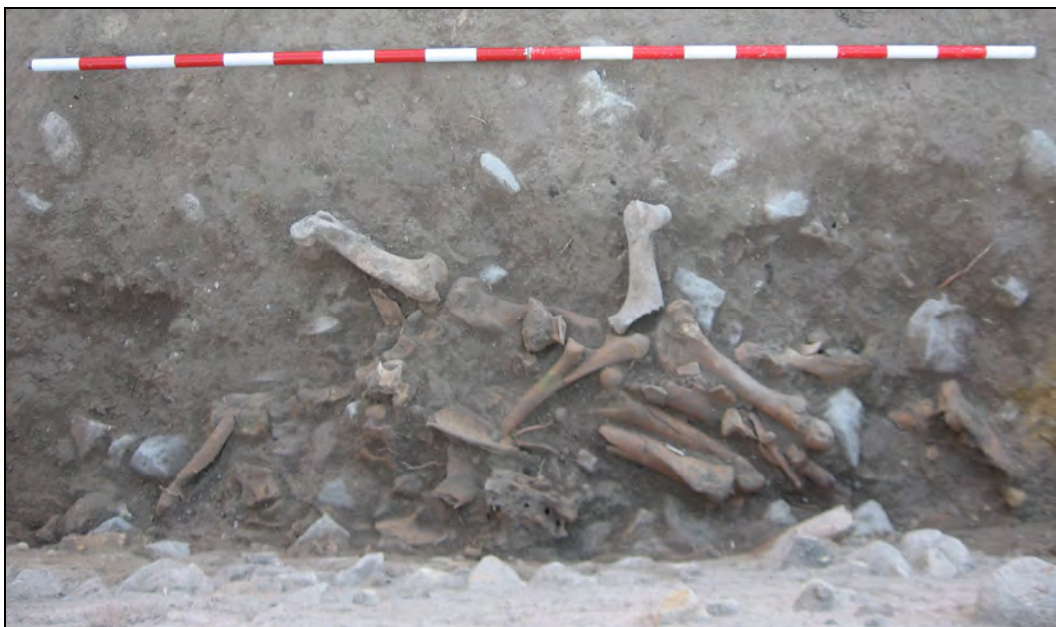
Lám., 17. Detalle nivel de inhumación animal, individuo Nº 4.321.

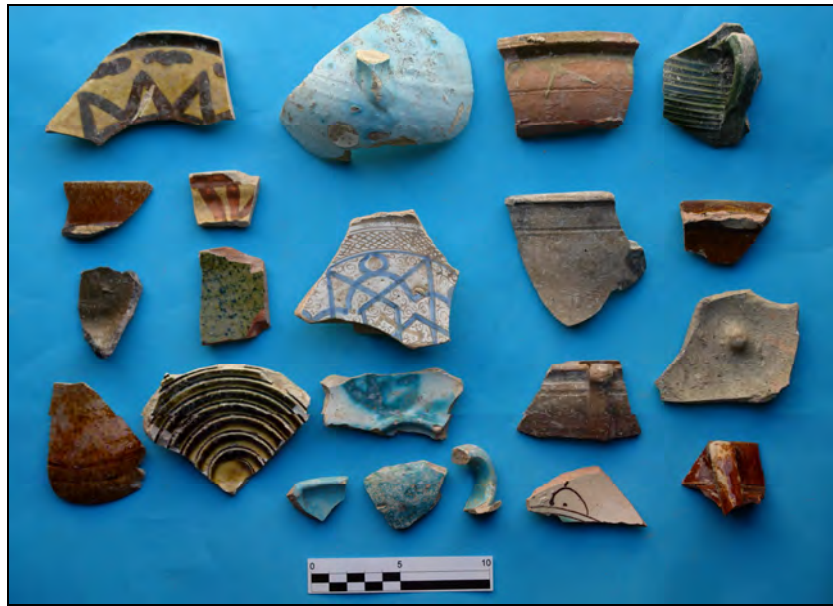
Lám., 18. Conjunto cerámico Nº 4.064, Sector A del Corte 4.

La cerámica asociada a estas estructuras es muy variada, tanto en su tipología como en la decoración. Tipológicamente se han registrado cuencos, ollas, tapaderas, cazuelas, escudilla, cántaros, lebrillos, jarras, botellas, entre otras. A nivel decorativo destacan los vidriados amarillos con decoración en verde, pero también están representados marrones, azules sobre blanco, goterones y chorreones de manganeso, cerámica pintada, jaspeados, loza dorada y azul, etc. Estos conjuntos pueden fecharse alrededor del siglo XIV-XV.

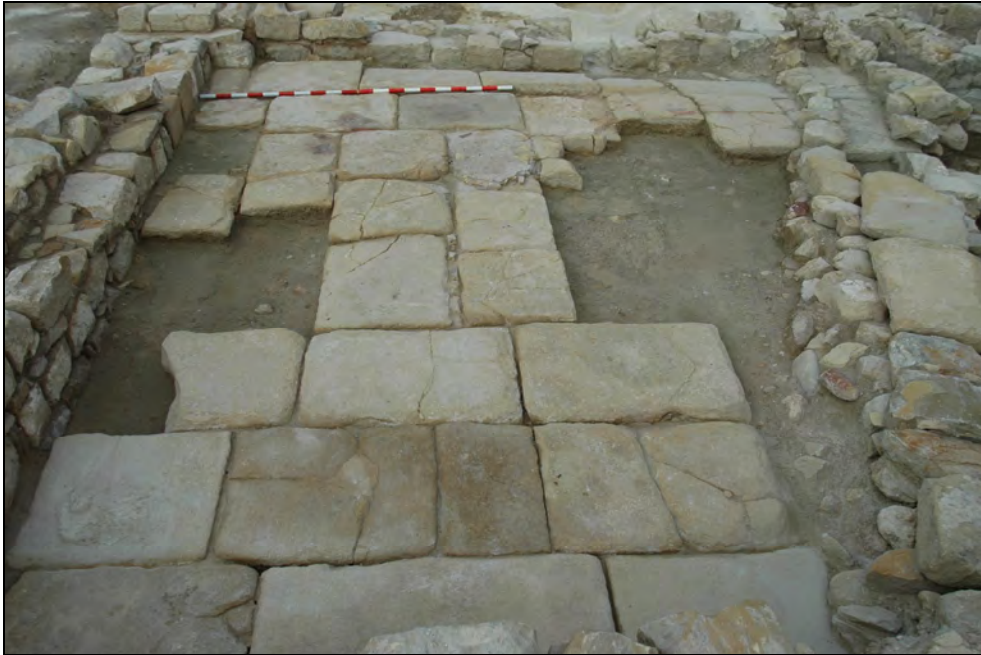
Lám., 19. Detalle pavimentación UEC 3.13 realizada con losas de piedra.

poder precisar la situación y orientación del patio de columnas. De las dependencias excavadas obtenemos diferentes datos constructivos. Una de ellas presenta un pavimento de argamasa de cal grasa, bajo el que discurre una atarjea para la evacuación de aguas construida con tejas y cubierta plana de losas. Otra estancia está pavimentada con grandes losas de piedra, de gran espesor, de forma rectangular y con los cantos biselados. También se conservan dos basas que soportarían esbeltas columnas, por lo que posiblemente pertenezcan a un espacio porticado.

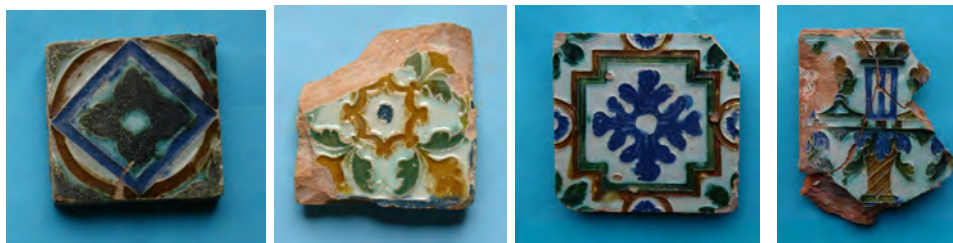
Lám., 20 a 23. Diferentes modelos de azulejos de arista recuperados en la excavación.

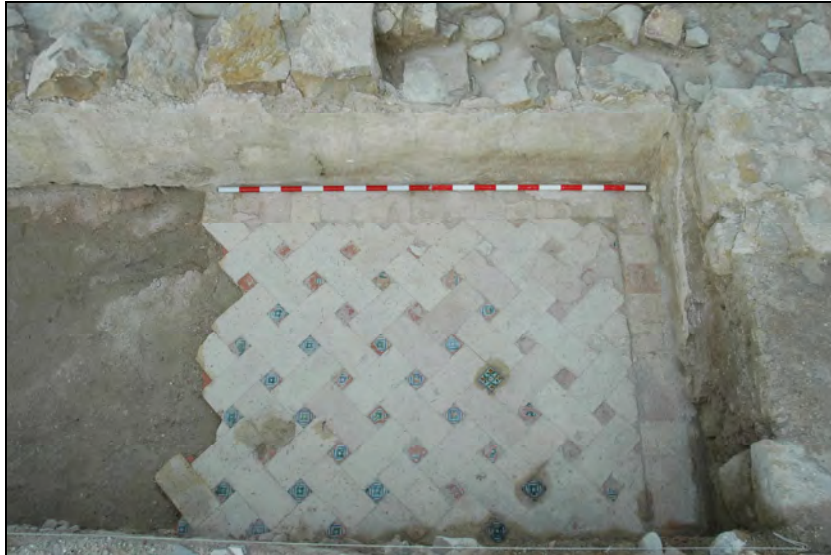
Lám., 24. Detalle de solería realizada con ladrillos y olambrillas del siglo XVI, UEC 3.44 y revoco de argamasa UEC 3.45, sobre el muro UEC 3.30.

Por otro lado, se documenta un gran espacio con las paredes revocadas de argamasa y una solería muy cuidada realizada con ladrillos de barro macizos dispuestos en lazo combinados con olambrillas, cuya fabricación puede situarse alrededor de 1.550 en los alfares del barrio de Triana (Sevilla).

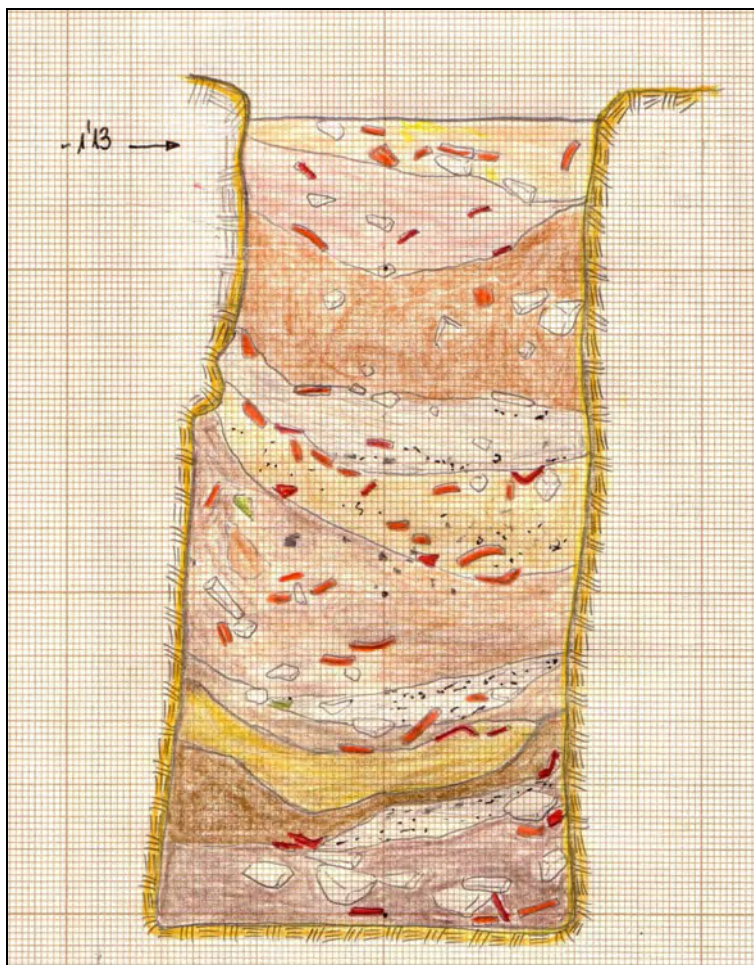
Lám., 25. Dibujo de la sección de la fosa UEC 6.8.

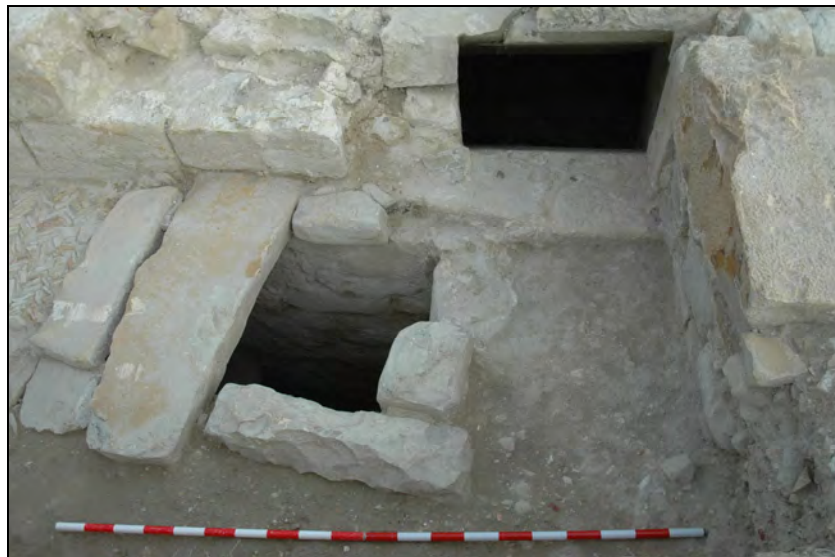
Lám., 28. Detalle del acceso al "minao" UEC 3.33 y de una lucana de la Cantina 1.

Otros elementos singulares son las estructuras de carácter hidráulico UECs 3.33 y 5.1 y la pileta UEC 6.73. El primero se identifica como un sistema para la captación de agua o *minao*, del que no se ha completado su excavación, situado parcialmente bajo uno de los muros del palacio, en concreto, la fachada trasera del edificio.

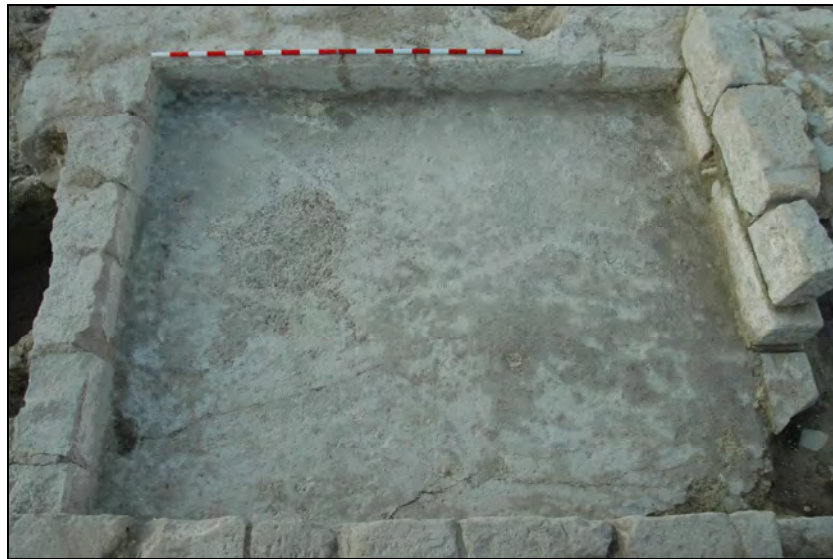
Lám., 29. Detalle de alberca renacentista construida con sillares UEC 5.1.

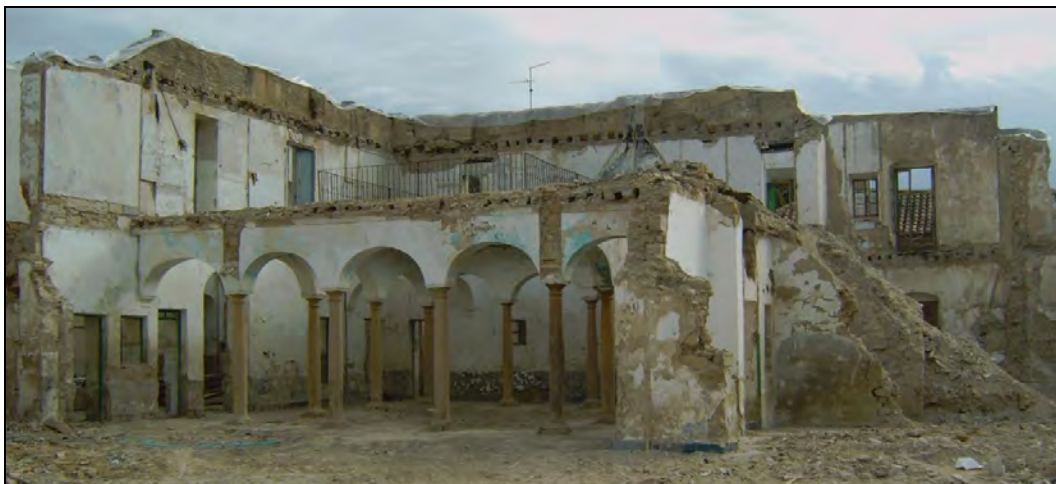
**Lám., 31. Detalle del patio de columnas y muros periféricos del palacio.**

- la construcción de nueva planta del patio de columnas interior,
- construcción de la caja de escaleras, que conllevó cambios en el acceso a una de las cantinas principales,
- remodelaciones de compartimentación interior del edificio,
- y la elevación de la cota de los pavimentos alrededor de unos 70 cm., quedando prácticamente a ras de la Plaza de Santa Clara.

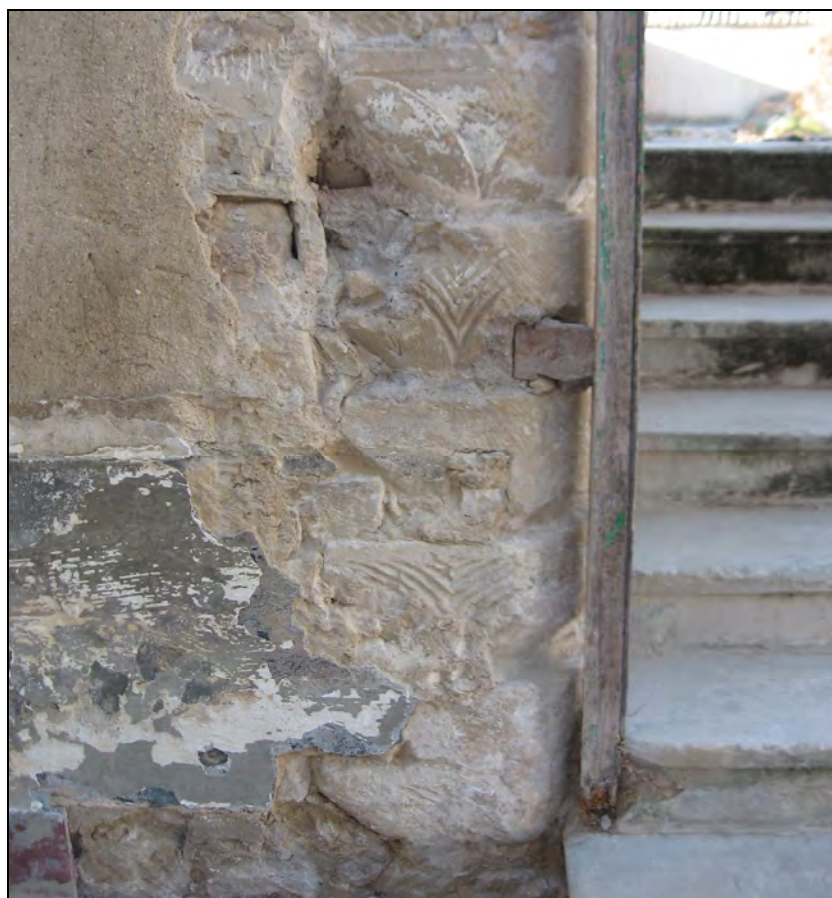
**Lám., 32. Detalle de los capiteles medievales reutilizados en un muro del palacio del Conde de Gavia.**

Especial interés merece la reutilización de un conjunto de capiteles y fustes octogonales para la construcción de las jambas del acceso a las escaleras. Es posible que la construcción de las dependencias anexas al palacio conllevara la adquisición de viviendas de la manzana para su demolición. En ese momento se pudo producir la reutilización de estos elementos como piedras para construcción, aprovechándose capiteles, fustes e incluso dovelas de los arcos.

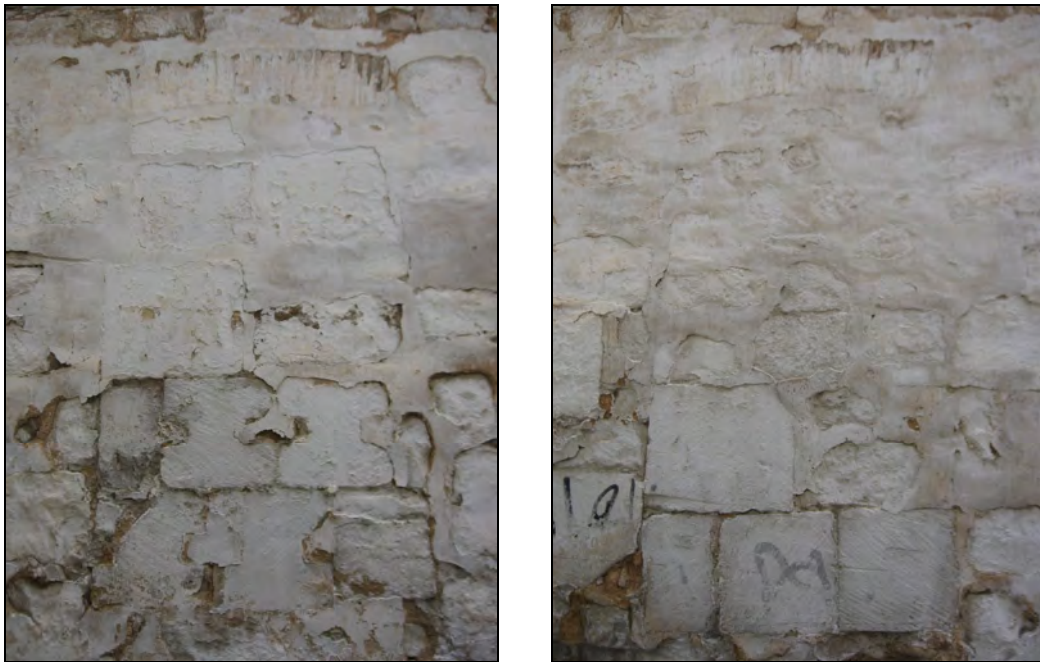
Lám., 33 y 34. Detalle de las ventanas cegadas con piedras decoradas.

Por otro lado, en la fachada de la parcela a Calle Narváez hay tres huecos de ventana cegados, utilizando en dos de ellos piedras decoradas que por sus dimensiones y traza parecen ser igualmente capiteles y piezas de arcos.

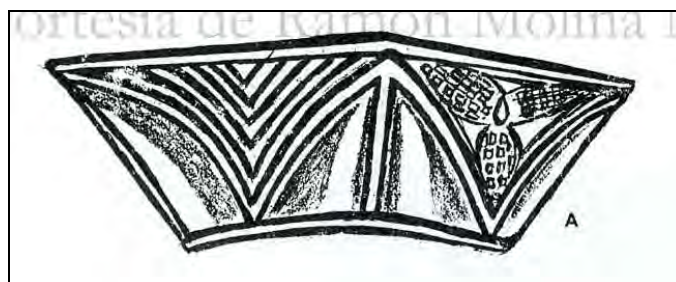
Según el artículo publicado por J. A. Almagro Alises, apareció un capitel igual *inserto en un muro de la casa nº 3 de la calle Beltrán de la Cueva*. Aquel presentaba a nivel decorativo *en la parte superior central de dos caras, tres piñas apuntando a los vértices de un triángulo y en las otras dos caras unas ranuras o canalitas que forman cordones arqueados a izquierda y derecha*. Lo más interesante son las cuatro grandes hojas de superficie redondeada y gran nervio central que ocupan las esquinas; palmeadas, en forma de mitra de obispo, pudiéndose considerar, por las hojas, de un estilo prerrománico. En el artículo se desarrollan tres supuestos para datarlo y el que considera más dudoso el autor, es posiblemente el acertado a nuestro entender. Sería que el capitel *fuese del s. XIII, en una ciudad ya cristianizada...En cuanto al estilo sería natural que empleasen mano de obra de ascendencia cristiana, o sea, mozárabe*.

Lám., 35. Dibujo del capitel de la C/ Beltrán de la Cueva nº 3, Úbeda.

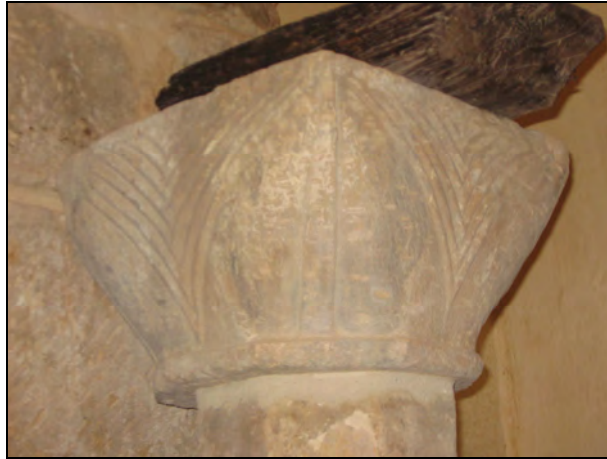
Lám., 36. Detalle capitel *Sinagoga del Agua*.

En este inmueble, tras un intenso proceso de “restauración” se pueden contemplar una sucesión de dependencias que a nivel estructural presentan una serie de arcos ojivales, columnas con capiteles a nivel decorativo iguales que los que nos ocupan, todo un sistema hidráulico para la captación de agua potable, cantinas y otras estancias de diferente uso, religioso, según el propietario y los eruditos que han visitado la edificación.

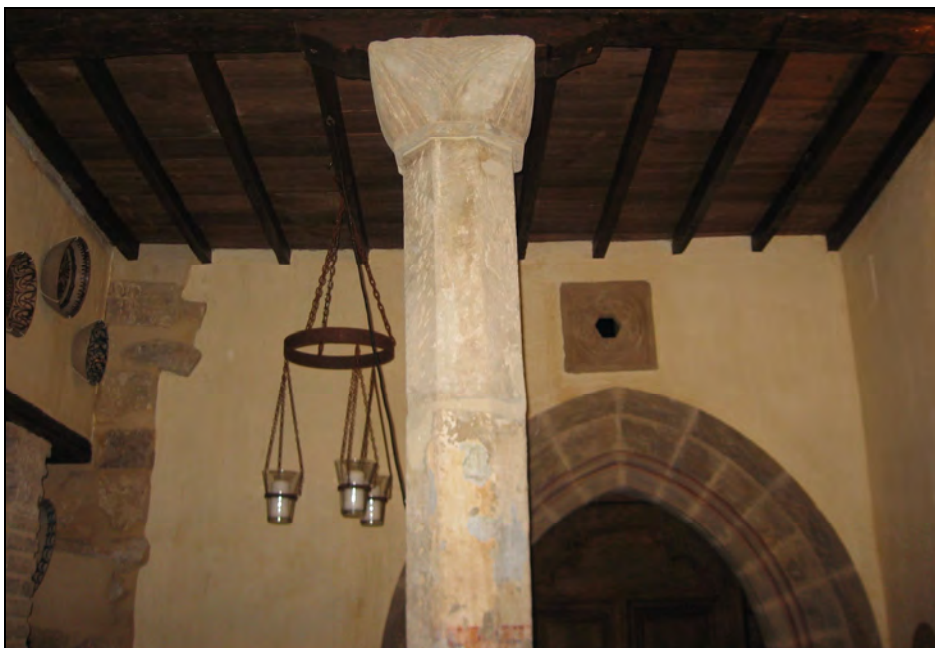
Lám., 37. Detalle del interior de la denominada *Sinagoga del Agua*.

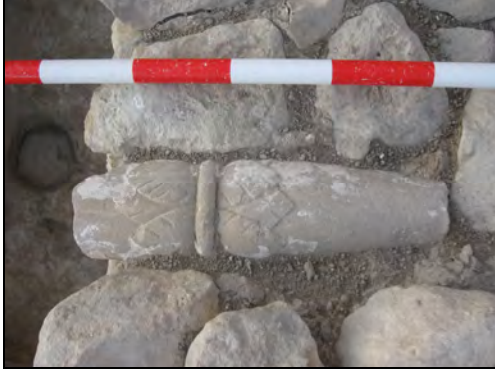
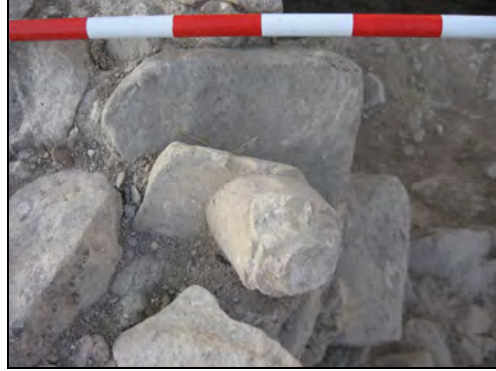
De igual modo, la destrucción de la escalera original del palacio renacentista y posiblemente de su portada conllevó la reutilización de fragmentos de balaustres de piedra y de elementos decorativos de la portada en cimentaciones y muros de este momento, como es el ejemplo de una cabeza de grifo incorporada en el muro UEC 6.5.

Lám., 38 y 39. Detalle de elementos pétreos reutilizados (fragmentos de balaustrada).

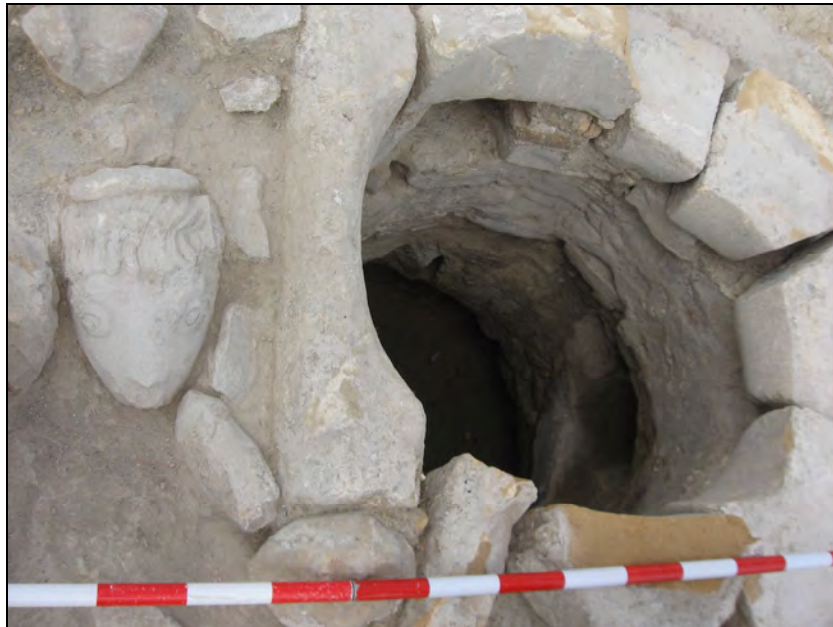
Lám., 40. Detalle de cabeza de grifo Nº 6.126, reutilizada en el muro UEC 6.5.

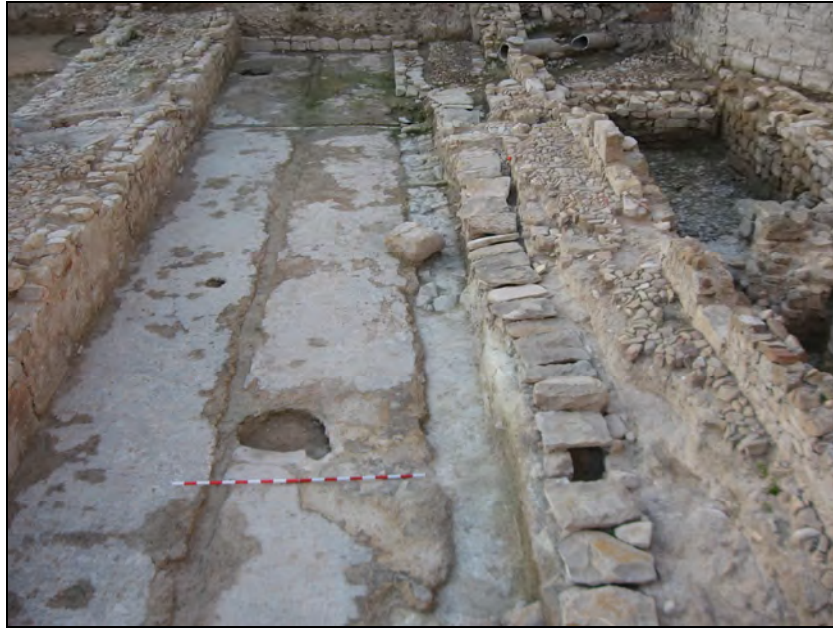
Lám., 41. Detalle de las caballerizas.

En cuanto a la edificación de dependencias anexas al edificio principal, serían las localizadas en la parte oeste de la parcela con fachada a Calle Narváez y reutilización de varias estancias de la fase renacentista precedente (Fase V). Estas edificaciones se corresponden con las caballerizas, cantinas y almacenes del palacio. Son dependencias de grandes dimensiones y sus características constructivas nos informan de su funcionalidad.

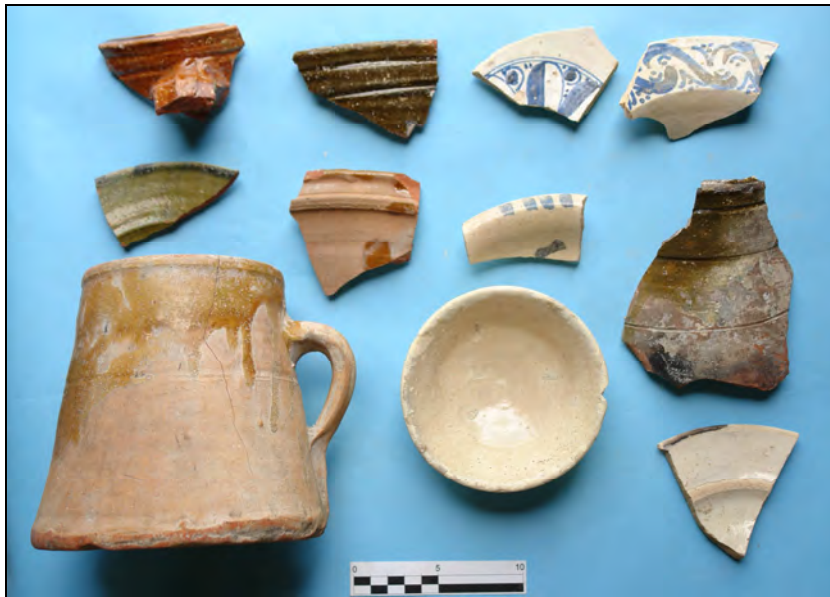
Lám., 42. Conjunto cerámico Nº 5.115, 5.116 y 5.118, recuperado en el pozo UEC 5.52.

Los materiales recuperados, tanto por su tipología (por ejemplo, platos de ala ancha o cuencos con orejetas) como por su decoración o tratamiento de la superficie (por ejemplo, vidriados blancos, verdes o azul cobalto sobre blanco), nos sitúan en el siglo XVIII.

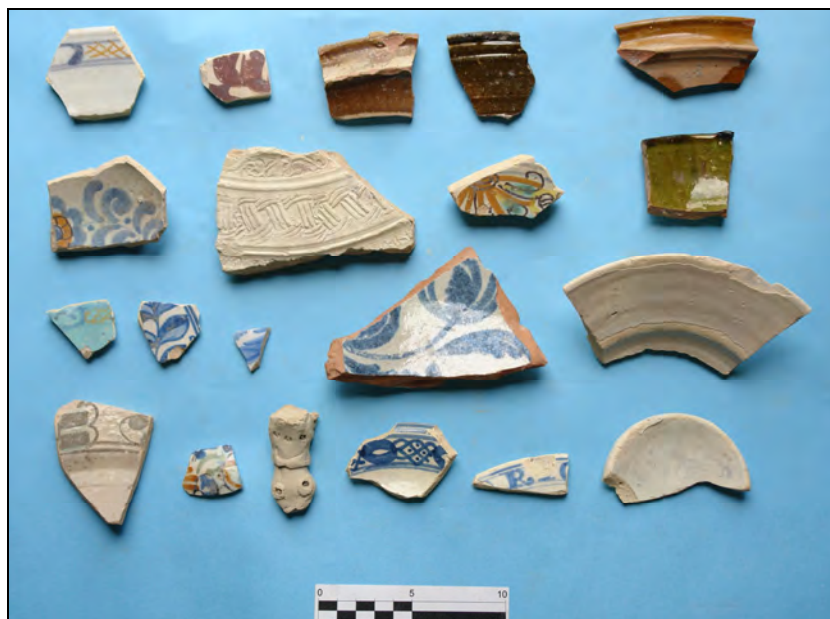
En los conjuntos cerámicos de esta fase cronológica predominan a nivel decorativo los vidriados blancos, los colores azules sobre blanco, marrones, verdes y la serie tricolor.

Lám., 43. Conjunto cerámico Nº 5.102, recuperado en la fosa UEC 5.46.

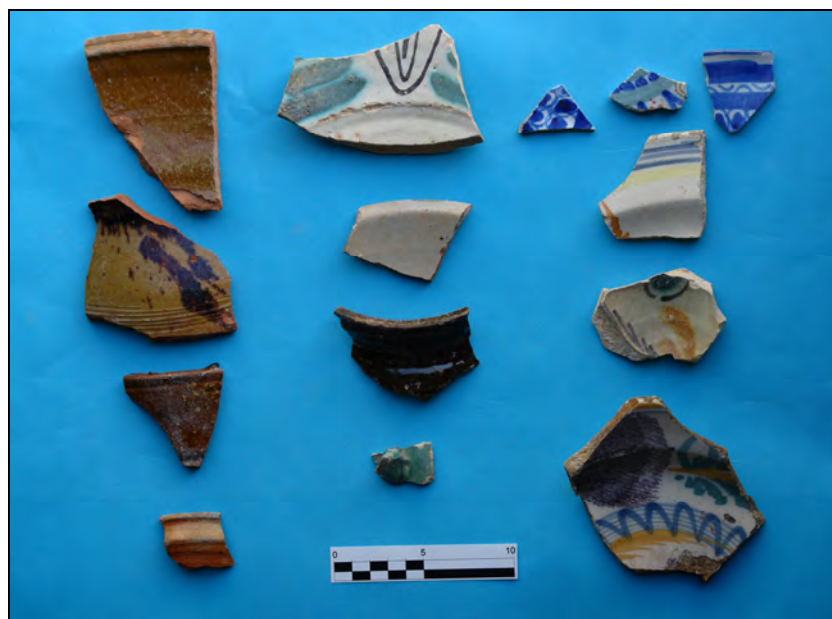
Lám., 45. Conjunto cerámico Nº 2.006.

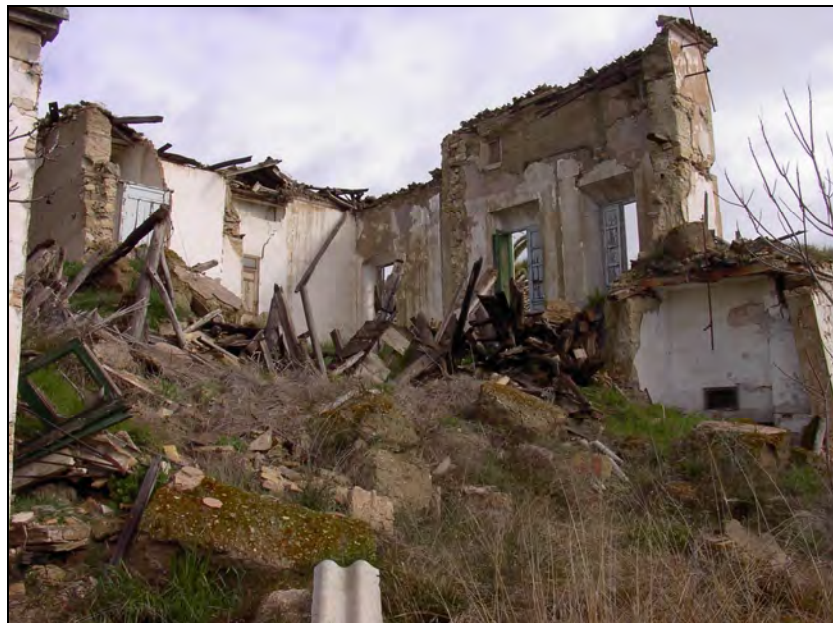
Las escasas obras de mantenimiento y el abandono por ruina del Cuartel en el año 1998 significaron el inicio de un acelerado proceso de deterioro que culminó con la demolición incontrolada del edificio en el año 2006, a excepción de la fachada principal, el patio de columnas en planta baja y el muro perimetral este del edificio. Las columnas de mármol blanco del corredor del patio de columnas en planta primera fueron desmontadas y se encuentran en depósito en los sótanos del Palacio Argüís Medinilla, propiedad del Ayuntamiento. Durante el invierno 2008-2009 se produjo la caída parcial del muro perimetral este del inmueble, fachada a calle Horno de Santa Clara, el cual tuvo que ser desmochado de forma controlada durante el desarrollo de la Intervención arqueológica por ofrecer grave peligro de derrumbe y retirados los escombros que obstruían la citada calle. La cabeza del muro ha sido protegida con lámina de PVC y una capa de argamasa de cemento. Así mismo, durante el invierno 2009-2010 se ha caído parcialmente el muro perimetral sur de la parcela, ocasionando el ocultamiento de los restos arqueológicos situados a sus pies.

Lám., 46. Estado de ruina del edificio, año 2003.

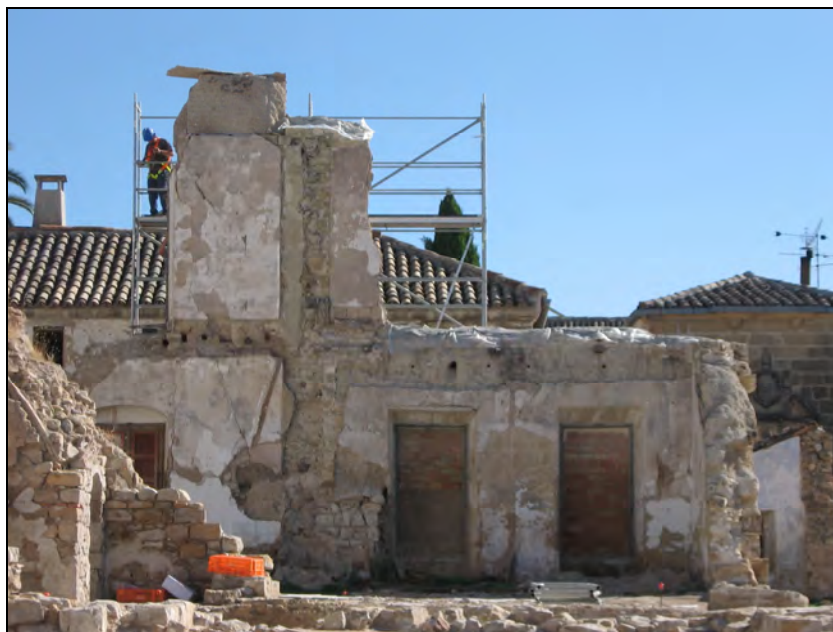
Lám., 47. Trabajos de demolición parcial de muro perimetral, verano de 2009.

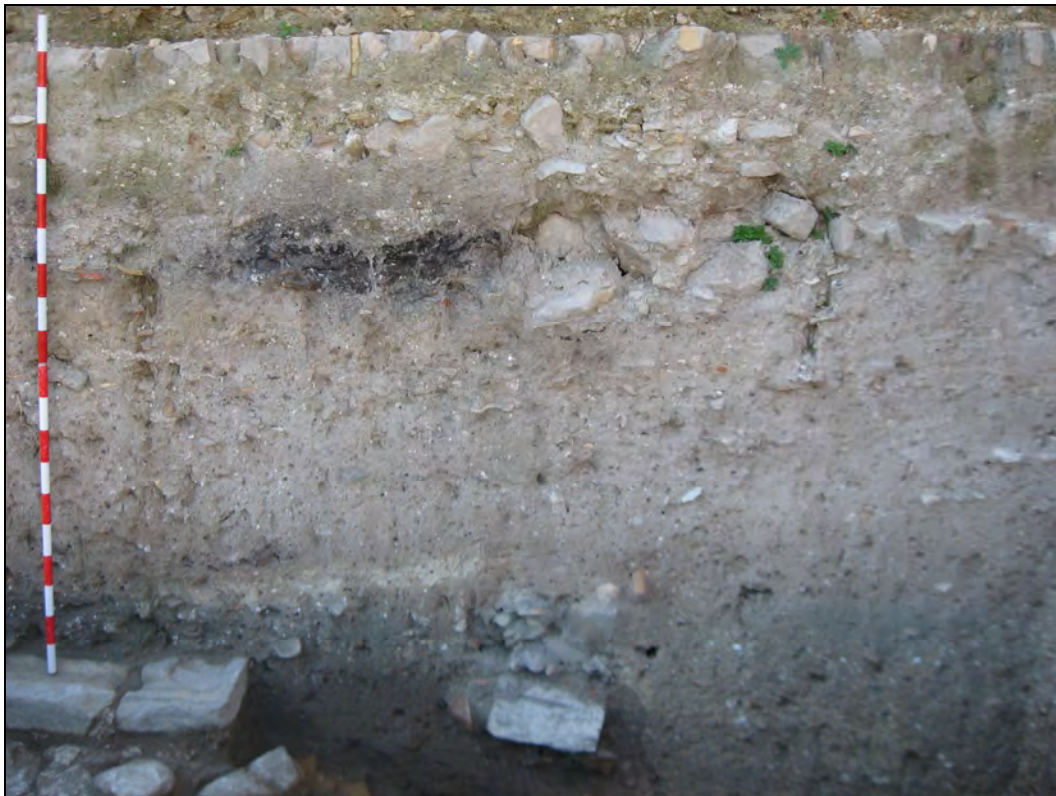
**Lám., 48. Detalle de la sección sur de la parcela.**

proporción de escombros entre los que se constatan básicamente producciones cerámicas, fundamentalmente de los siglos XVI y XVII, y abundantes restos de elementos de construcción (tejas, sillares, restos de paramentos enlucidos, molduras de yeso... Consideramos que estos niveles, proceden de zonas del interior del solar que ocupa el Cuartel de Santa Clara, probablemente de áreas edificadas que pudieron ser derribadas y/o reestructuradas a partir del siglo XVIII cuando se transforma el solar para la construcción del Palacio del Conde de Gavia y posteriormente, en el siglo XX, coincidiendo con el nuevo uso del palacio como cuartel de la Guardia Civil. Consideramos que los motivos para realizar este relleno en la zona Sur del Palacio, son obtener la misma cota que la Plaza de Santa Clara.

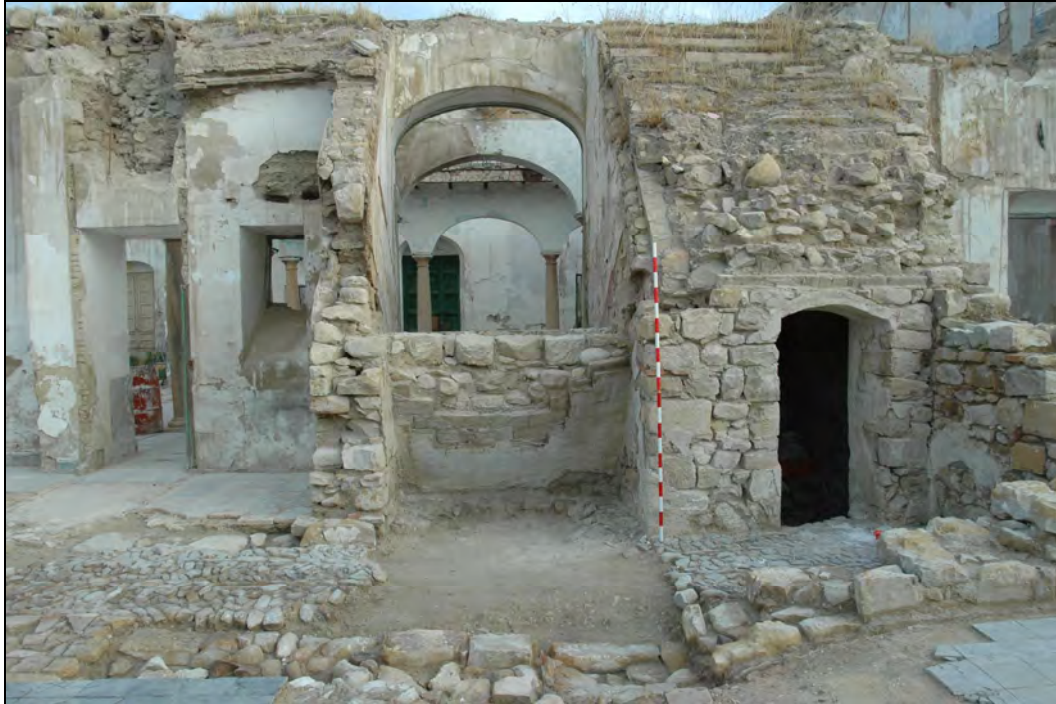
Lám., 49. Acceso a cantina bajo la caja de escaleras de palacio.

Como se ha apuntado muchas dependencias fueron amortizadas en estos momentos, tal es el caso de la Cantina 1 cuyo acceso fue taponado con un vertido de tejas y baldosas sobre el que se construyó un empedrado, que sirvió de pavimento a una pequeña alacena bajo el hueco de escaleras. La construcción de nuevas estructuras, como el aljibe UEC 3.26 para abastecimiento de agua potable también supuso la destrucción de estructuras y rellenos precedentes; al igual que las zapatas de cimentación UECs 5.8, 5.15, 5.34 y 5.57 construidas con piedras y argamasa de arena amarilla.

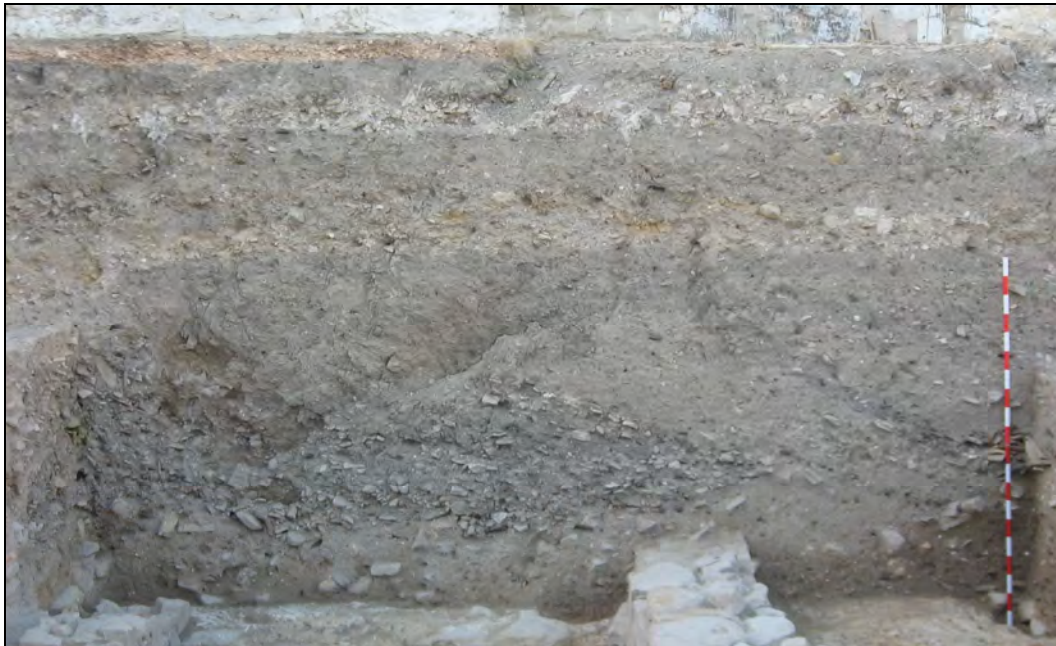
**Lám., 50. Detalle de la sección sur de la parcela, Sector D del Corte 4.**

- A escala arqueológica, los últimos niveles recogidos en la secuencia estratigráfica muestran diversos rellenos sucesivos de época contemporánea formados por niveles de escombros hasta alcanzar la solera de los patios actuales. Estos estratos están relacionados con la reestructuración del Palacio a partir de la primera mitad del siglo XX como Cuartel Militar.

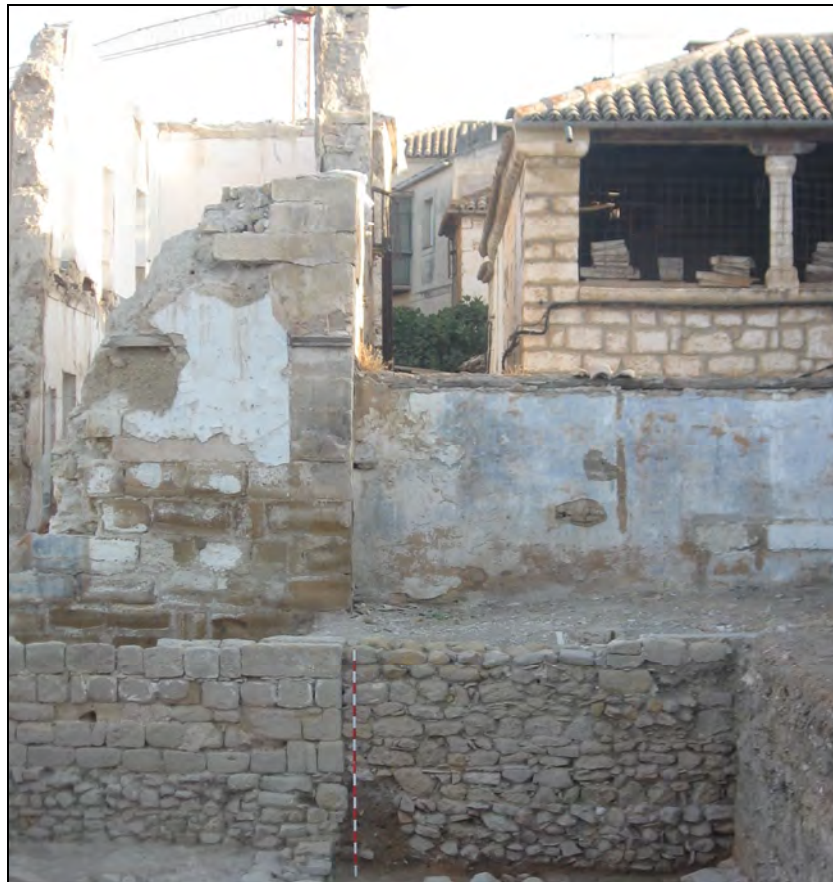
Lám., 51. Detalle vértice sureste del palacio renacentista demolido.

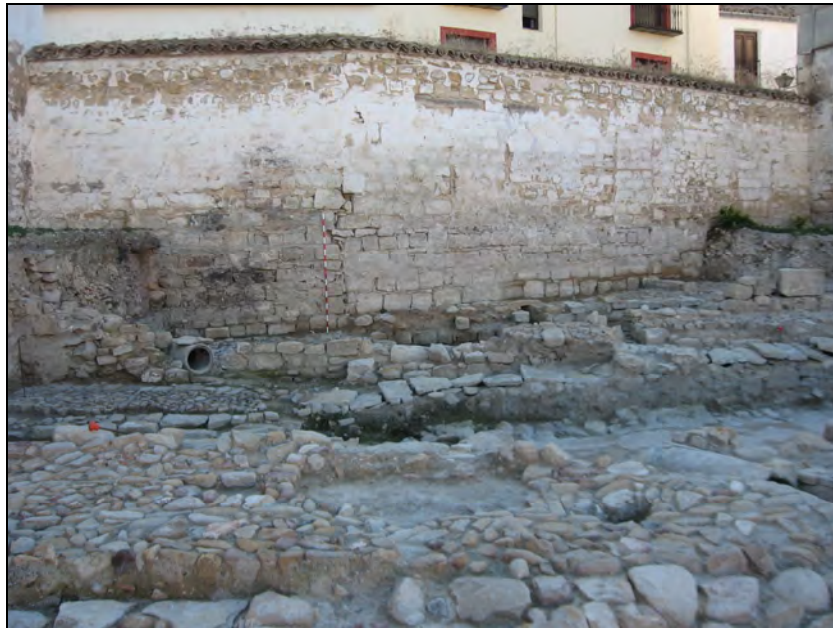
En cuanto a la relación de las dependencias anejas documentadas como caballerizas con respecto a la red viaria que define la Calle Narváez, podemos señalar que la actual construcción perimetral que delimita el cuartel en esta zona, fue modificada recientemente con la apropiación de

parte de la calle Narváez, como nos indica que el escalón de la puerta de acceso que había en la calle ahora quede dentro del solar al girar el muro de fachada perimetral. Los restos del siglo XVIII, se extienden hacia la actual calle y bajo las viviendas nº 5 y 7 en la acera derecha de la calle Narváez, lo que demuestra que el proceso de sustitución de la trama urbana y de las transformaciones de la red viaria, se suceden hasta la actualidad, haciendo más difícil la percepción o identificación de la trama urbana medieval únicamente en función de criterios planimétricos.

Lám., 52. Muro-fachada oeste de la parcela adelantado sobre la Calle Narváez.
