## MEMORIA FINAL DE LA INTERVENCIÓN ARQUEOLÓGICA PREVENTIVA EN PLAZA DE SANTA CLARA Nº 2-3, ÚBEDA (JAÉN).

### CIUDAD PATRIMONIO DE LA HUMANIDAD

Septiembre 2011

**INTERVENCIÓN ARQUEOLÓGICA PREVENTIVA EN  
PLAZA DE SANTA CLARA Nº 2-3, CENTRO HISTÓRICO DE ÚBEDA - JAÉN.**

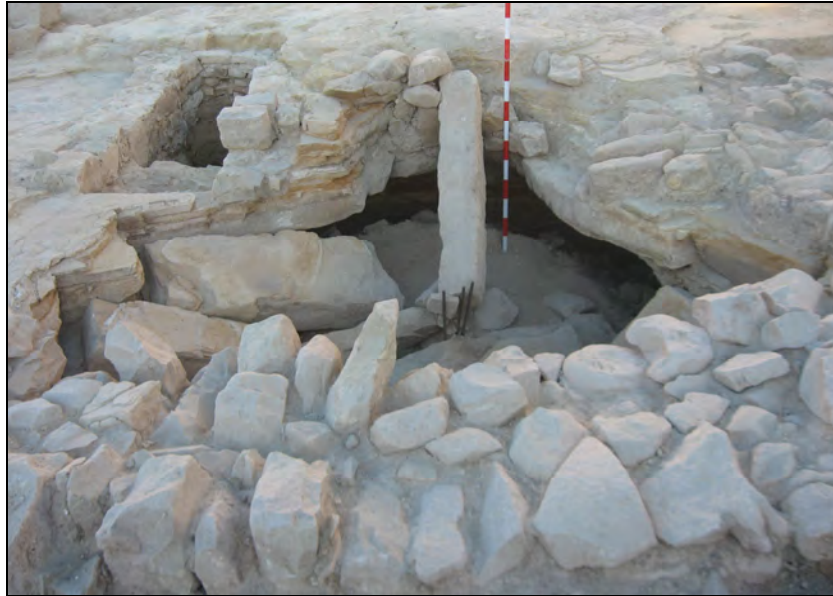
Lám., 53. Detalle de la estructura hidráulica UEC 7.2.
