# INTERVENCIÓN ARQUEOLÓGICA PREVENTIVA EN EL PALACIO DE DON LUIS DE LA CUEVA (CASCO HISTÓRICO DE ÚBEDA – JAÉN)

RAFAEL LIZCANO PRESTEL  
ENCARNACIÓN GÓMEZ DE TORO

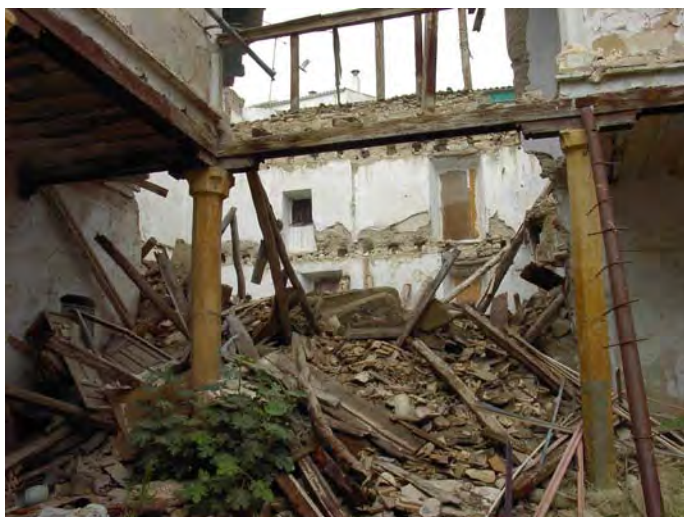
Lamina I. Estado de ruina del ala noroeste del palacio.

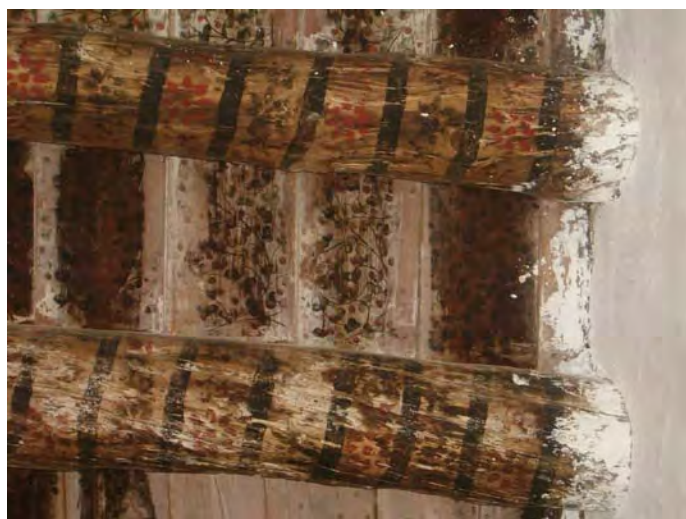
Lámina VI. Forjado del inmueble en calle beltrán de la cueva 6.

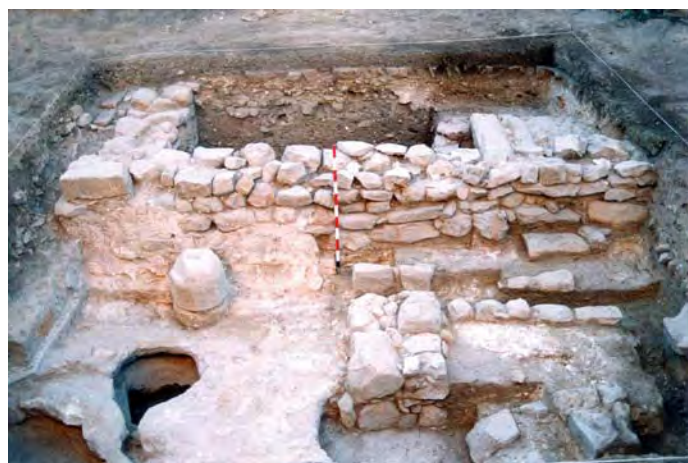
Lámina VII. Estructuras medievales, sondeo 5.

3. El proceso sedimentario confirma la existencia de depósitos y construcciones del siglo XV. Éstas forman parte de restos parciales de viviendas, muy alteradas por las fosas de cimentación realizadas para albergar los muros de carga del palacio.

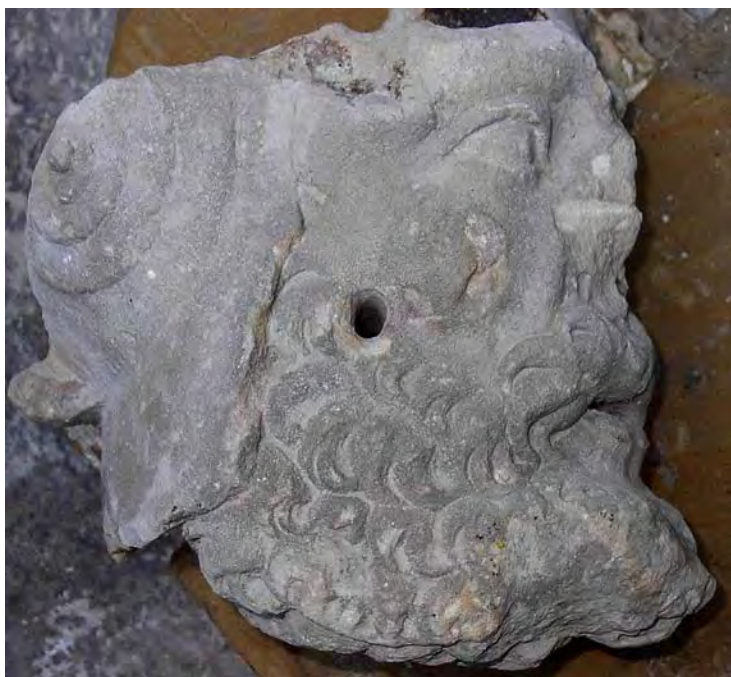
*Lámina IX. CABEZA DE ATLANTE.*

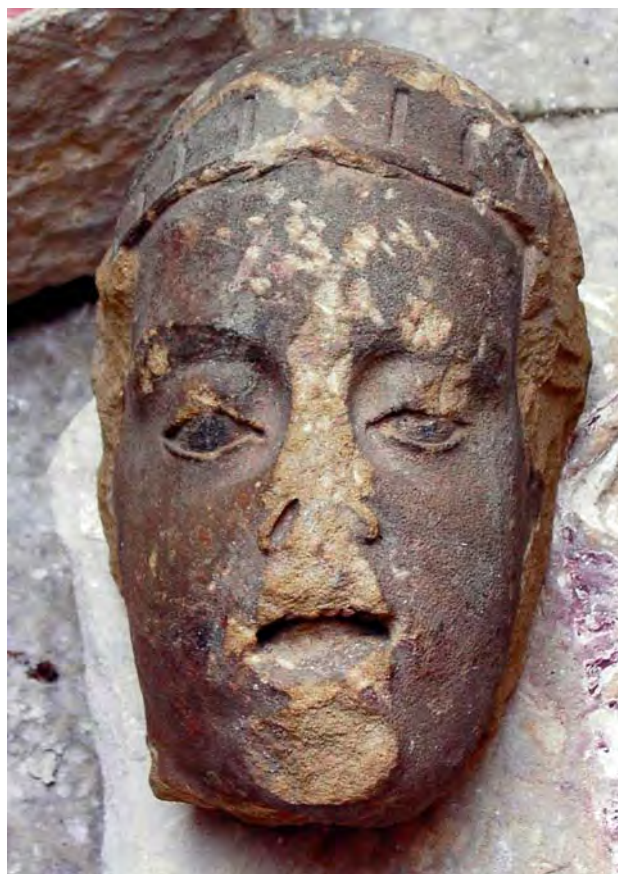
*Lámina X. CABEZA DE CARIÁTIDE.*

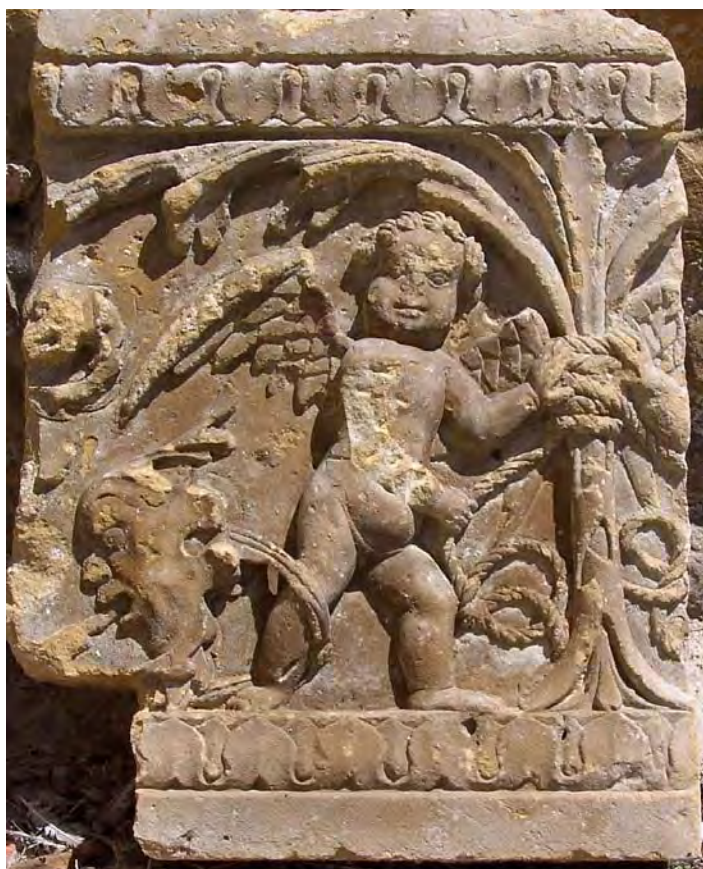
*Lámina XI. PLACA DECORADA CON GRUTESCOS.*

Las piezas recuperadas proceden de varias fachadas, aunque no podemos precisar si formaba parte de un edificio civil o religioso. Los grutescos que decoran algunas de las placas y sillares, incluyen representaciones de angelotes en lucha con seres fantásticos (demonios), y otras con motivos considerados funerarios como cenefas que entrelazan bucráneos, inducen a pensar que pudiera haber formado parte de un edificio religioso.

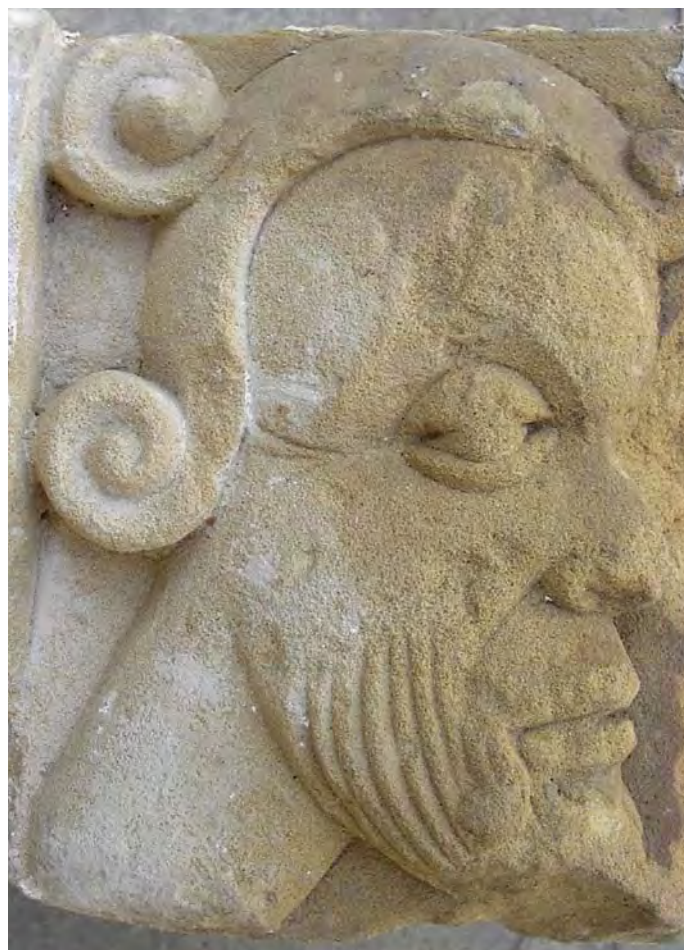
Lámina XII. ROSTRO LABRADO EN SILLAR PERTENECIENTE A UNA JAMBA.

11. Aunque están presentes sillares con rostros tallados que pueden encuadrarse a finales del XV, así como restos de dovelas con decoración en punta de diamante que puede retrotraerse a hasta el siglo XIV. También, elementos que indican cronologías más tardías de mediados del siglo XVI.
