INTERVENCIÓN ARQUEOLÓGICA

PLAZA VÁZQUEZ de Molina

Úbeda (Jaén) 2006

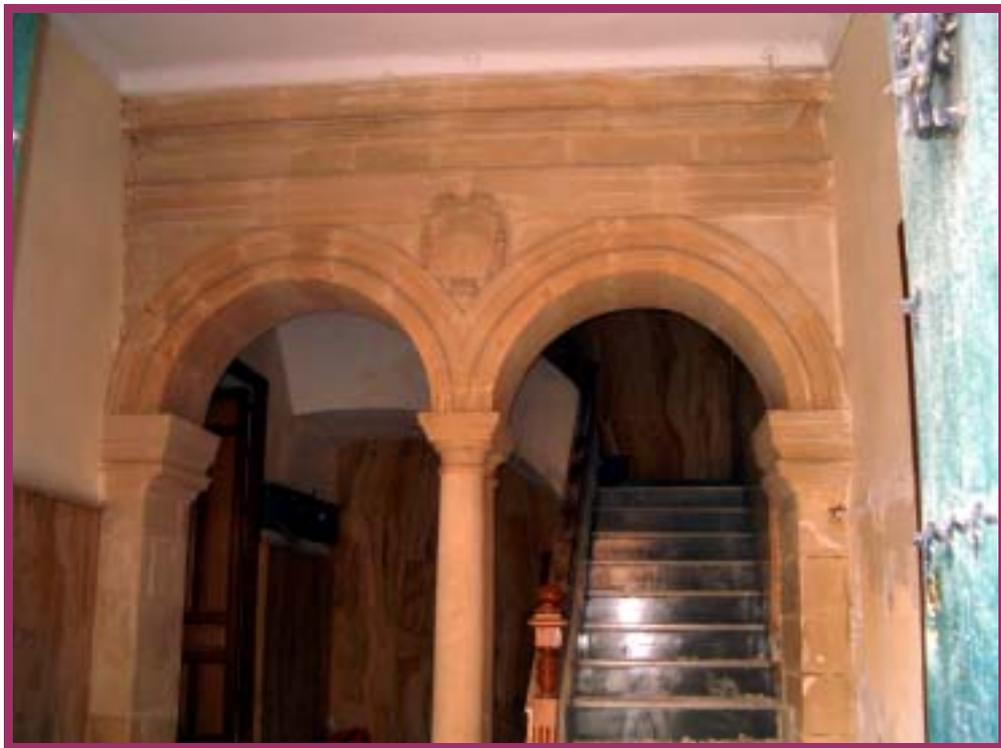
Durante el proceso de demolición de la vivienda que ocupaba el solar, se realizó el estudio del paramento conformado por dos arcos y escudo que se encontraban en la entrada de la vivienda.

En primer lugar se procedió al picado de los enlucidos de los paramentos del

inmueble. Dichos arcos eran un añadido de mediados del siglo XX a los paramentos de la vivienda.

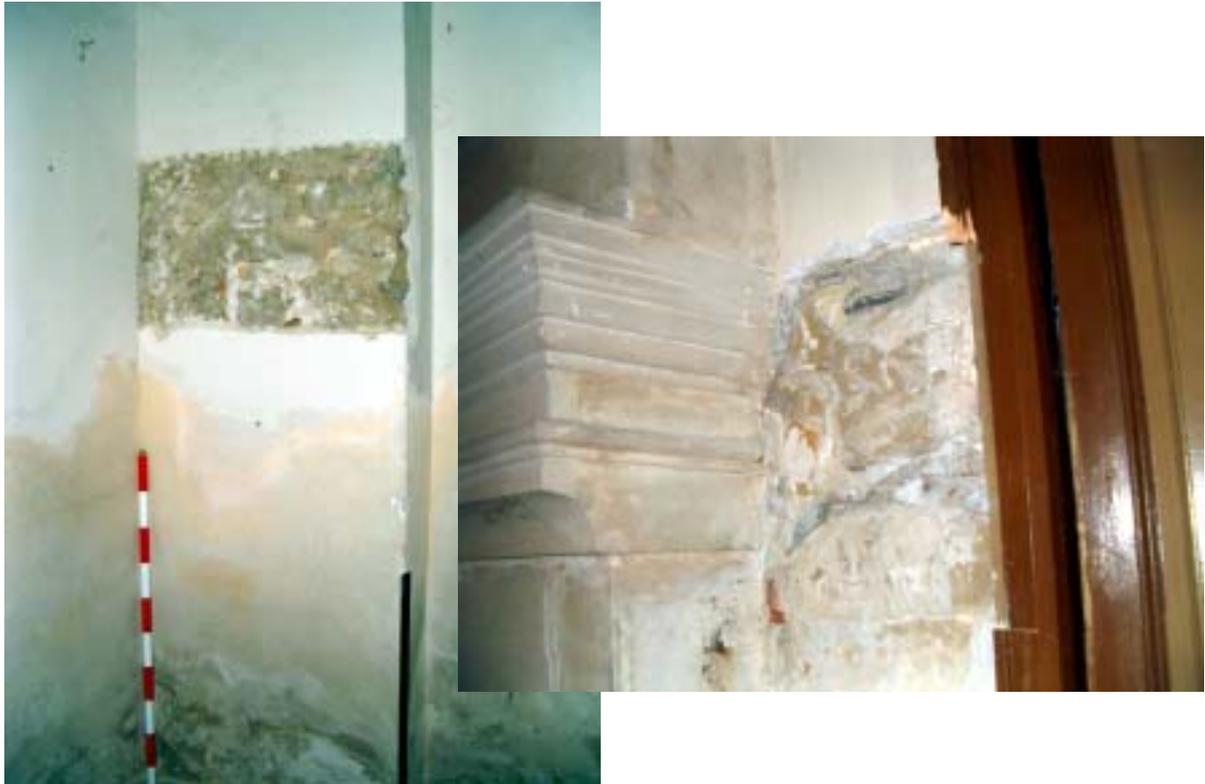
Posteriormente, se procedió a dibujarlos con medios fotogramétricos y a escala 1:20. Para poder siglar cada uno de los sillares que se iban desmontando. El objetivo era poder realizar una restitución de los arcos de mampostería en las obras de ampliación del parador.

Con el estudio realizado, tras comprobar el adosamiento que se produce de dicha estructura a los paramentos, tabiques y muros de la vivienda, se puede afirmar que estos son posteriores a la propia construcción del edificio.

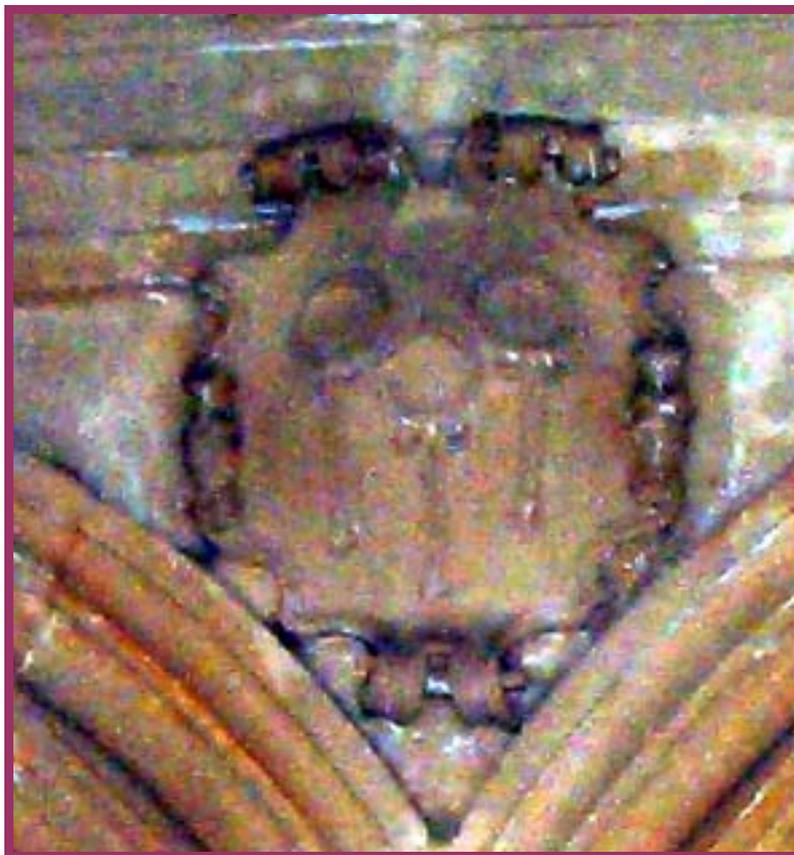
La Casa de los Padilla, situada en la calle del mismo nombre, fue demolida en la década de 1950. Los elementos más distinguidos como son los escudos que dicha casa tenían fueron dispersados. Un ejemplo son los arcos del arranque de la escalera y el escudo que pasó a la vivienda situada en la Plaza Vázquez de Molina nº 7. No podemos concretar una cronología exacta para estos elementos pero por la tipología del escudo, podría pertenecer al siglo XVIII.

El escudo pertenece al linaje de los Padilla. En el Altar Mayor de la Iglesia de Santo Domingo podemos encontrar este mismo escudo, perteneciente a don Fernán Gómez de Padilla, uno de los conquistadores de Úbeda. Como curiosidad

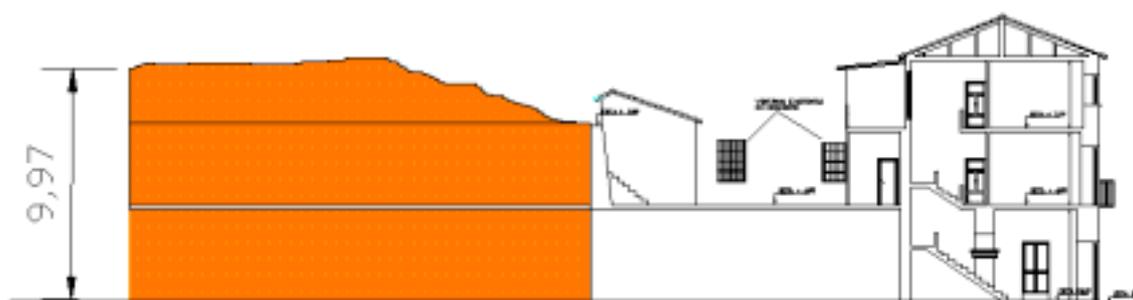
Se localiza al Sur del solar, en el área no ocupada por construcciones de la vivienda demolida, zona utilizada como huerto. Es la parte de cota más elevada de todo el solar 734 m.s.n.m , con una diferencia de casi 10 m. respecto al nivel actual de la Plaza Vázquez de Molina.

Este sondeo es la unión de varios de los cortes planteados en el proyecto, Cortes 2, 3, 4, 10, 11,12, y 13. Una vez comenzada la intervención arqueológica se decidió modificar el planteamiento proyectado, la profundidad que había que alcanzar para poder documentar los restos arqueológicos, hacían inviable los sondeos planteados. Por otro lado la propia morfología de los restos arqueológicos documentados en la zona, Palacio Renacentista, fueron marcando las dimensiones del sondeo. El objetivo fue poder documentar el palacio en extensión, al menos en el área del solar, exceptuando las partes medianeras con los edificios colindantes, retranqueándonos lo estipulado

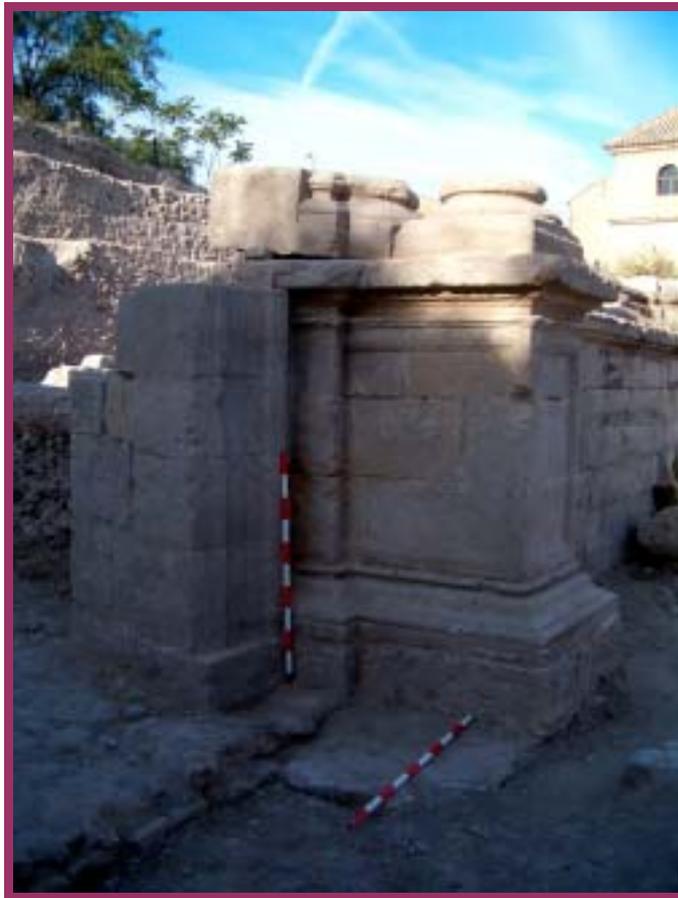
El corte 2, tiene un área total de 469 m², se ha dividido en varios sectores, que a su vez identifican las partes del palacio de D^o Rodrigo de Orozco: Sector A, calle localizada en el exterior del Palacio, en la zona Sur junto a la fachada principal; Sector B interior zona del zaguán; sector C división que se produce por un muro UEC 8, sector D interior del palacio, pequeño habitáculo y sector E, espacio delimitado por muro de cierre situado al Oeste.

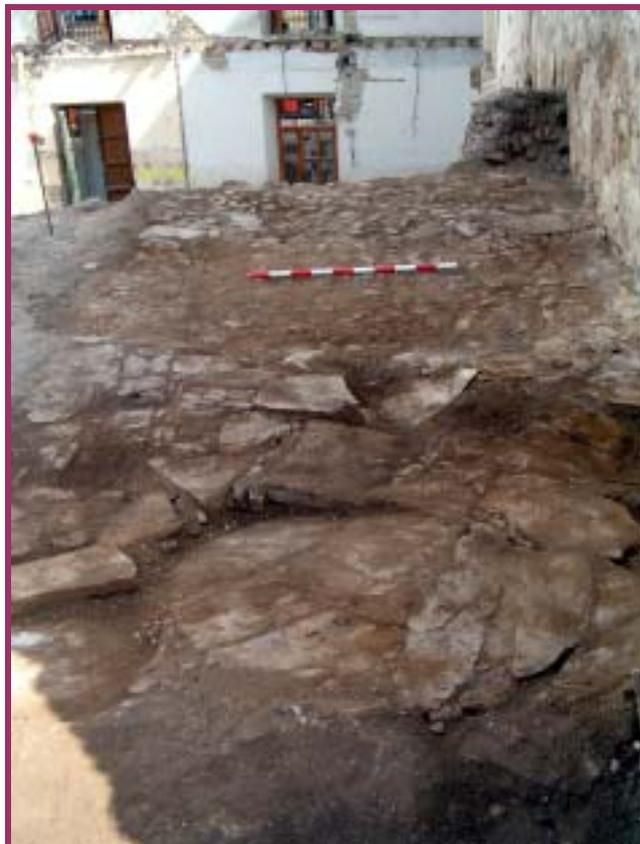
Este sondeo se realizó en la segunda terraza perteneciente a los patios, escalera y diferentes habitáculos de la vivienda contemporánea recientemente demolida. Se correspondía con los cortes 5 y 9, planteados en proyecto. En principio el sondeo se planteo ocupando un total de 110 m². Los restos arqueológicos documentados se corresponden con varias fases históricas, pero casi siempre relacionados con la fortificación. Por lo que se decidió unir el sondeo tres y cuatro, pasando a denominarse sondeo cuatro.

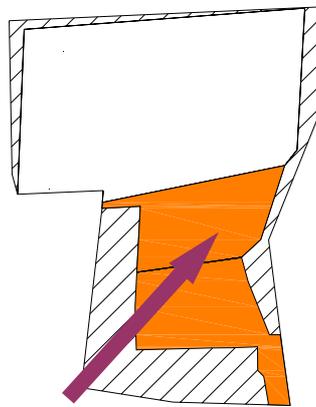
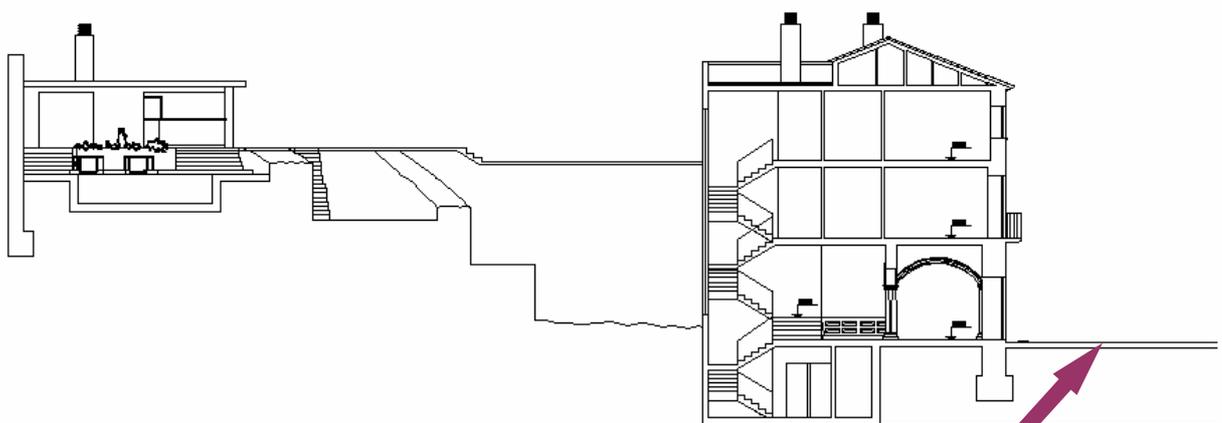
Corte 4

Las estructuras, muros y pavimentos, de la casa demolida, se asentaban directamente sobre los cajones de tapial calicastro pertenecientes a la muralla islámica, restos de la cual también se han documenta en este sondeo en su límite Sur. La fortificación por orden de los Reyes Católicos había sido demolida como consecuencia de las disputas de los diferentes bandos nobiliarios enfrentados, aunque parte de ella, con toda probabilidad fueron eliminados por D. Rodrigo de Orozco, para crear un espacio representativo digno del palacio que se estaba construyendo. Estos lienzos se asientan sobre un pavimento de tierra compactada y algunas piedras, en muy mal estado de conservación y que supondrían una calle entre muralla y barbacana. Este

La barbacana de época islámica, documentada en este sondeo se encuentra reforzada en los siglos XIV y XV por un muro unido con mortero amarillo y posteriormente por otro en talud construido en seco por piedras ciclópeas. Así como los rellenos de más de cuatro metros que ocultan la fortificación, compuestos por la propia demolición de la muralla y la barbacana. Con ellos se rellena y nivela la plaza en el siglo XVI, para darle la cota y aspecto que actualmente podemos observar.

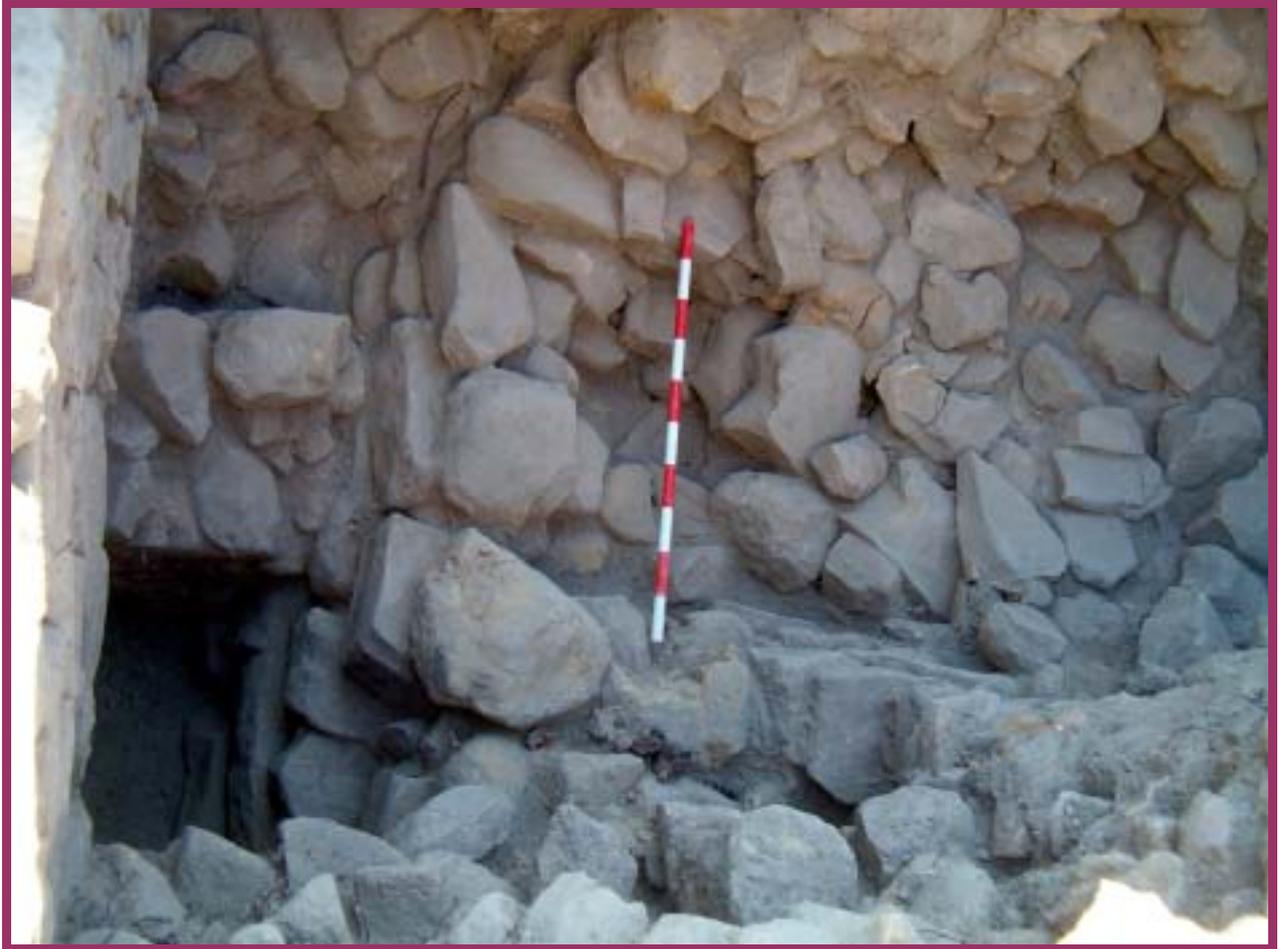
Las reducidas dimensiones, 2 x 2.5 m., de esta sección efectuada en este sondeo nos impiden precisar con exactitud a que tipo de estructura se podría relacionar, aunque por el grosor que presenta de 2,5 metros, sin que se haya detectado su cara interna, podemos interpretar que podría corresponderse con la línea de fortificación del doblamiento de esta fase.

Nos parece importante matizar que la estructura detectada se realiza con piedras desbastadas colocadas a soga y tizón y formando un ligero talud. No se ha podido avanzar en la excavación por delante de la misma, ya que en la fase medieval justamente en esta zona se levantó la fortificación del alcázar. Este hecho debió propiciarlo la propia topografía del lugar, que sin duda aunque los medievales no ve estas estructuras prehistóricas, si que debieron de advertir con claridad el gran desnivel que se extendía hacia esta parte del alcázar.

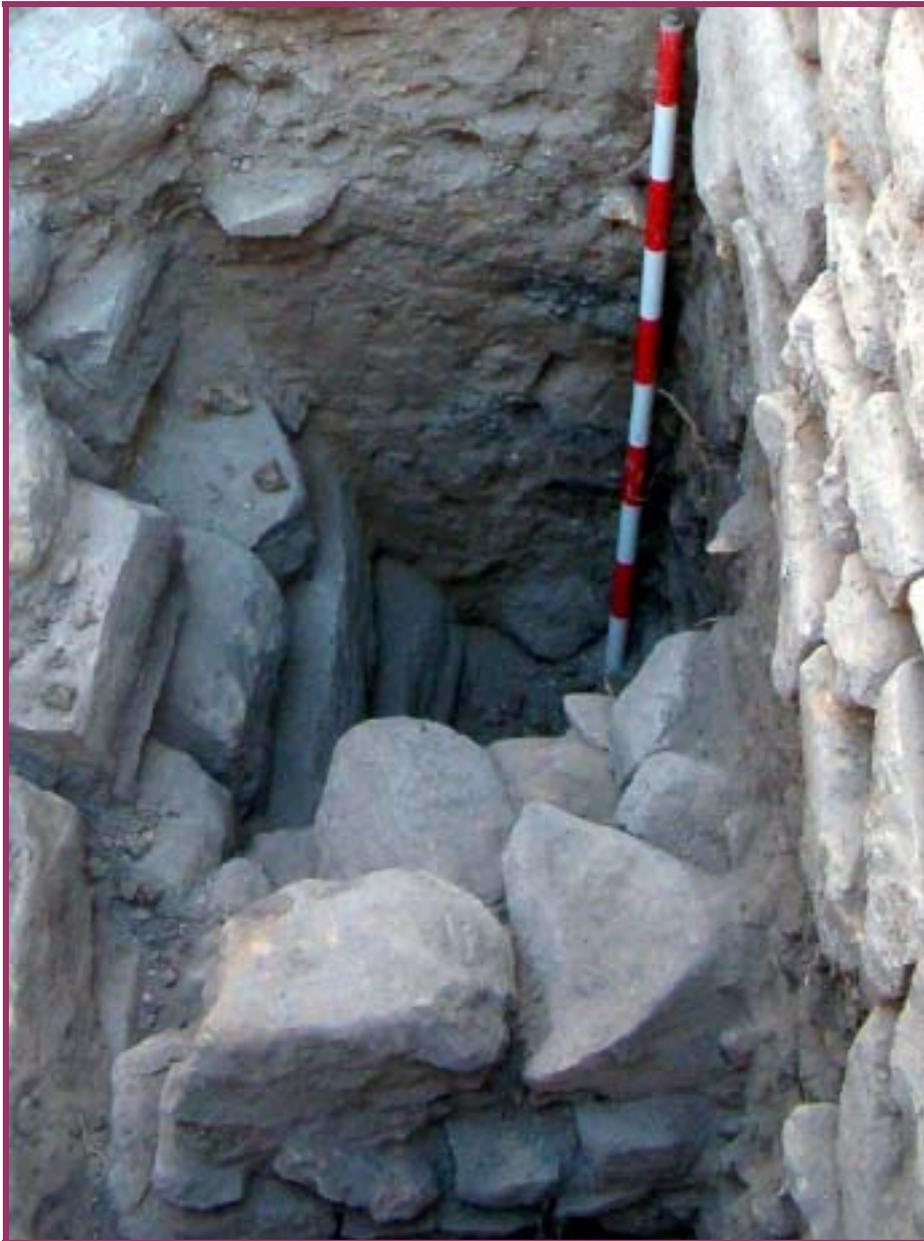
Esta estructura presenta unas dimensiones de 0.6 m. de largo por 0.5 m. de ancho y una potencia de 0.5 m. Se encuentra asociada a varios estratos sedimentarios en los cuales se han detectado niveles de incendio (UE 23) con escaso material cerámico (sigillatas claras).

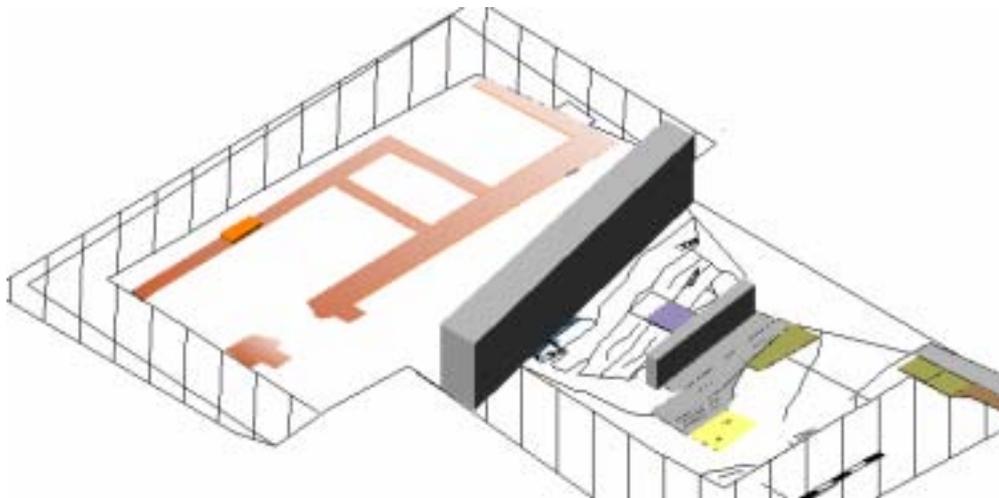
La muralla estaba compuesta por un zócalo de piedras de mediano tamaño nivelados con restos de cerámica y tejas. Contempla un ancho de algo más de dos metros y su alzado de tapial sería de 3.6 m. (se han documentado tres lienzos de tapial caídos, cada uno de ellos, como anteriormente se ha referido de 1.2 m.).

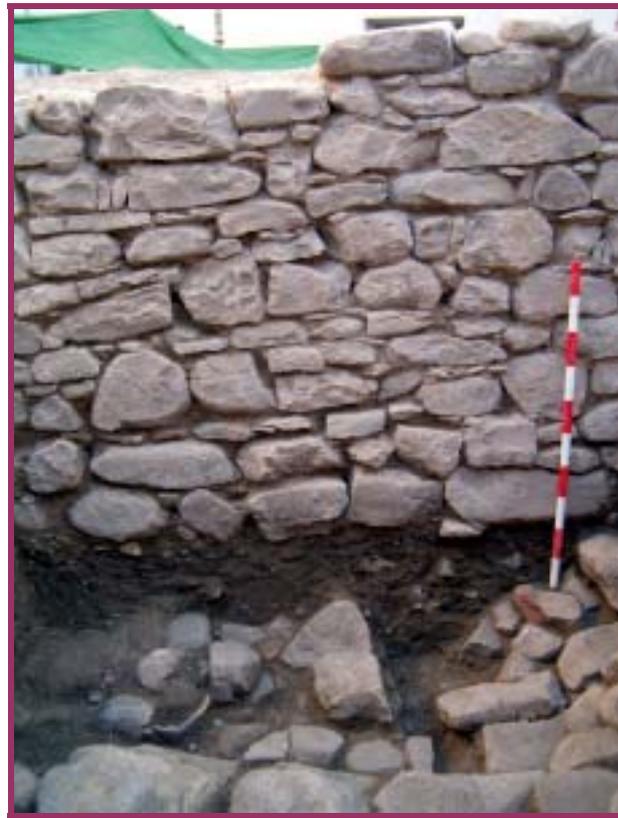
Este muro por sus dimensiones conformaría un antemuro, probablemente con alzado de tapial. Entre antemuro y muralla quedaría un espacio denominado Liza. El pavimento de dicha Liza, sólo se ha podido reconocer en un pequeño espacio excavado bajo los tapias demolidos, presentando una cota de 725.07m.s.n.m. Compuesto por tierra compactada y piedras medianas (UEC 14).

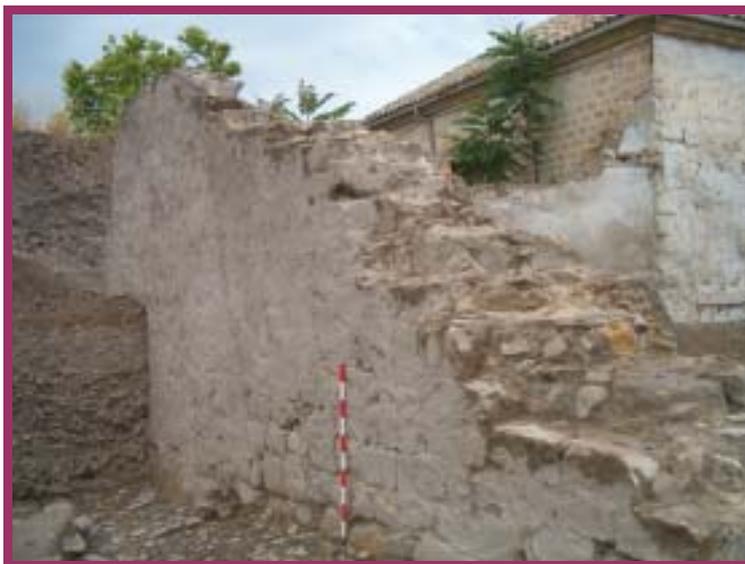
Las dimensiones de esta estructura son de 1.3 m. de anchura y conserva un alzado de casi dos metros y medio. En su extremo Oeste se documentó una esquina de dicho muro con su cara perfectamente trabada y trabajada, en principio se pensó en la posibilidad de la presencia de una puerta, perteneciente a la fortificación, ya que el pavimento empedrado de la calle se adosaba a ella en todo su recorrido. En el transcurso de los trabajos descubrimos que la muralla de tapial se encontraba delante de este espacio. Lo que en un principio creíamos una puerta, era la terminación del arreglo de la muralla creando simplemente un retranqueo u hornacina de la cual no tenemos su terminación ya que se encontraría en el solar colindante.

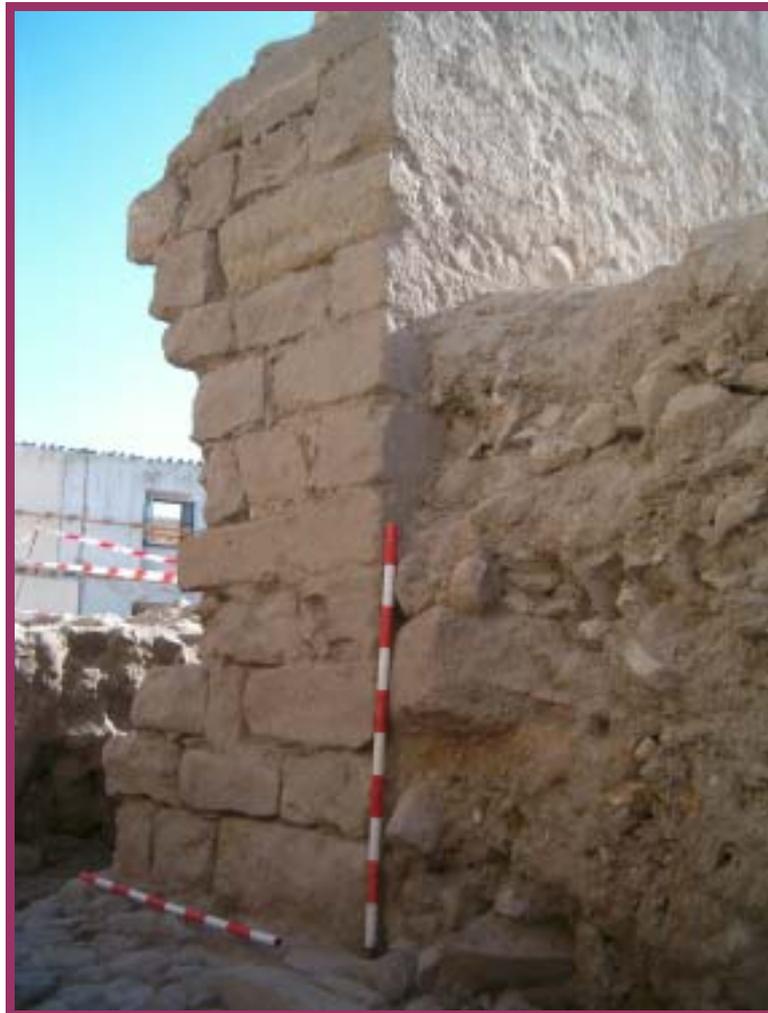
Similar a esta estructura muraria por su técnica constructiva incluyendo el mismo mortero, se documentó un muro perteneciente a la fortificación que se adosaba al antermuro de época islámica, reforzando a éste. Presenta una anchura de poco más de un metro. A este refuerzo se le adosa un muro ciclópeo unido en seco y un alzado en talud de más de cuatro metros. Dicha estructura presenta un adelantamiento o quiebro hacia el Norte.

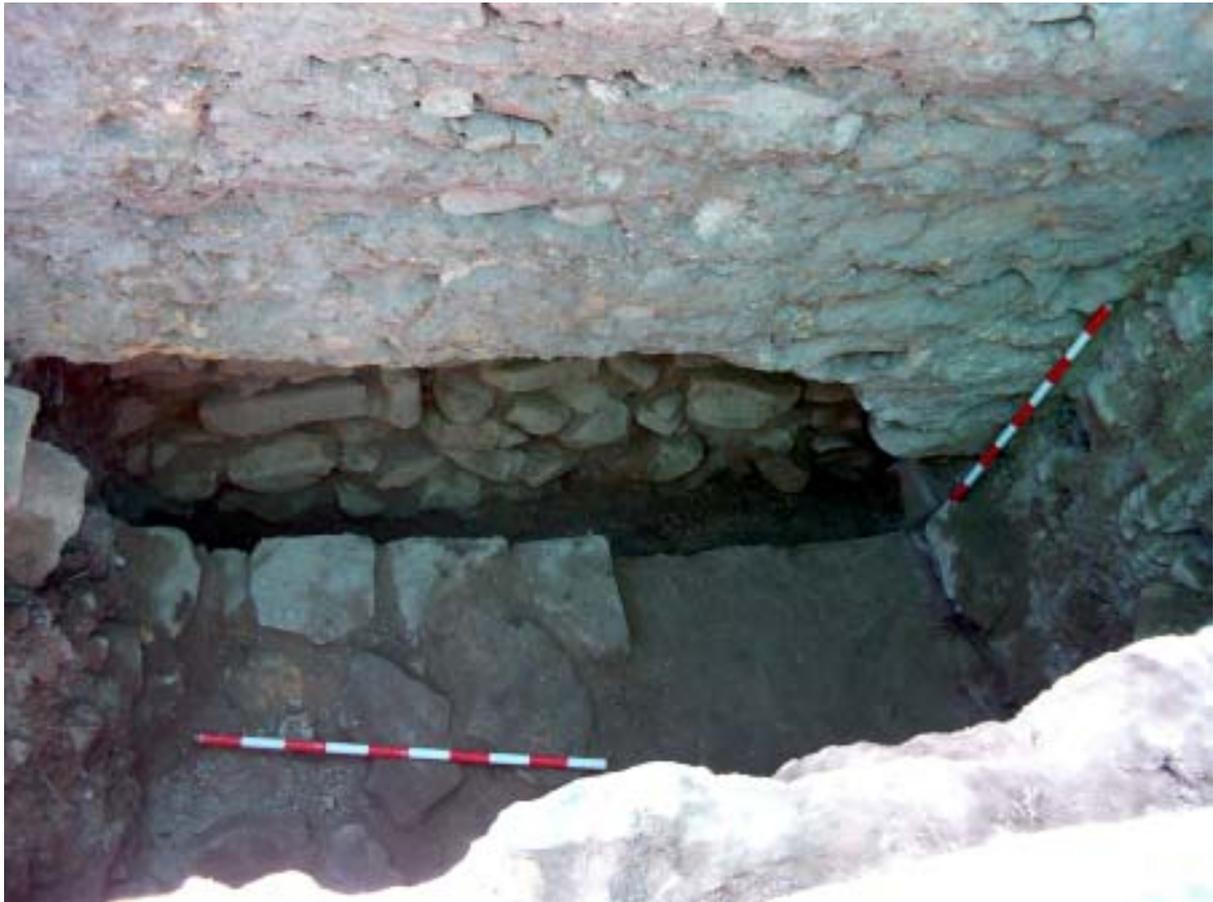
Este desmantelamiento de la fortificación, no sólo se produce a principios del siglo XVI, sino a lo largo de todo el siglo, como veremos en la siguiente fase: construcción del palacio, Don Rodrigo de Orozco compra los solares del derribo del Alcazar y como se ha podido documentar en los trabajos arqueológicos esta demoliendo parte de la fortificación que aún estaba en pie delante del palacio que estaba construyendo.

Para ello se horadaba la base de la muralla, en este caso el refuerzo cristiano, para luego tirar simplemente de él.

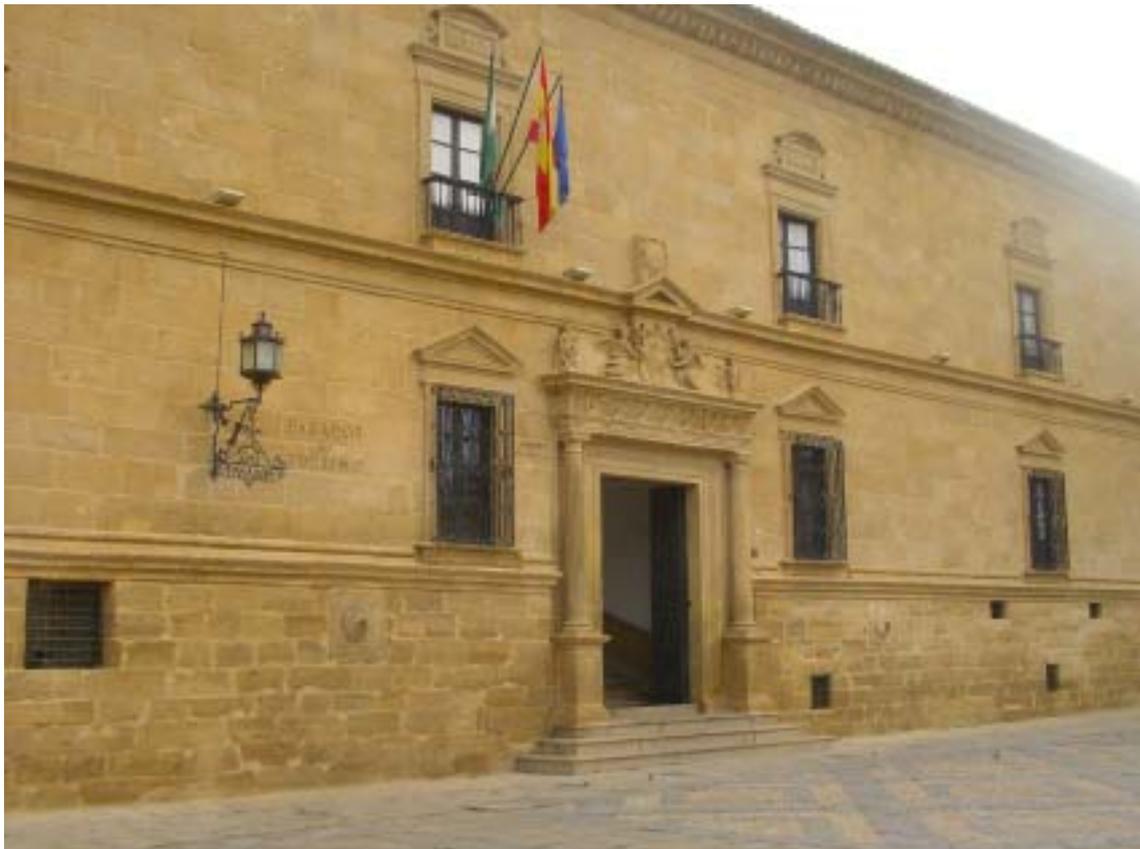
El palacio ocupa un solar alargado y centrado en el patio, del que parten las distintas dependencias organizadas en dos plantas y un semisótano. En el exterior su fachada destaca por su horizontalidad organizada en siete ejes, marcándose el central por la portada de acceso al inmueble.

El edificio presenta un podium que encierra el semisótano, y su portada se alza sobre el nivel de la plaza con una pequeña escalinata que se prolonga hasta el piso del patio, al que se accede directamente, y que presenta un desnivel de 2 metros de altura respecto al nivel de la calle. La portada está flanqueada por dos columnas dóricas acanaladas con bastones alternantes, que se alzan sobre plintos desproporcionados. Sujetan el entablamento que se decora con la heráldica que es llevada por dos figuras femeninas aladas (símbolos de la victoria).

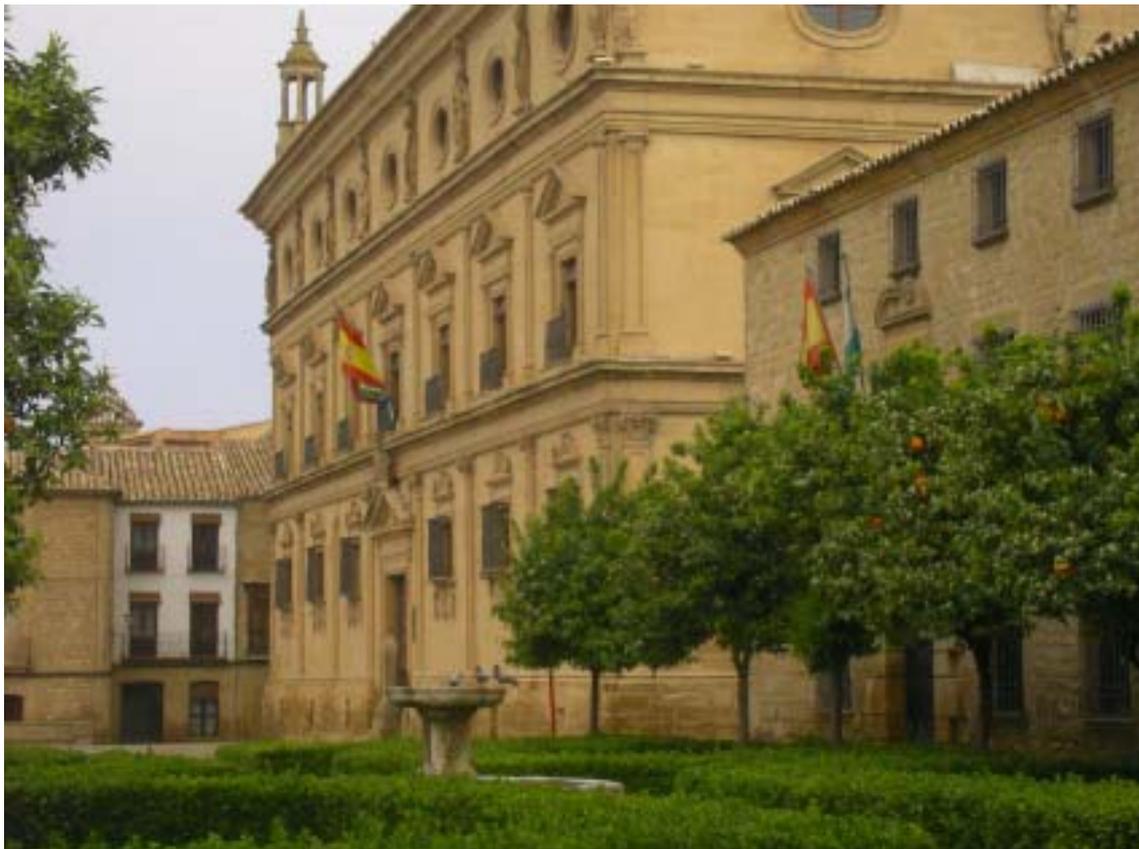
Presenta tres alturas y sótano, con un empaque sobresaliente en la plaza, ocupando un dominio privilegiado frente a la portada principal de Santa María de los Reales Alcázares.

Presenta siete ejes principales, al igual que el palacio del Deán, aunque este mucho más rítmico y de sentido italiano. Cada paño o eje está dividido por pilastras muy planas, que van cambiando de orden conforme los pisos, hasta que se convierten en cariátides en la planta superior.

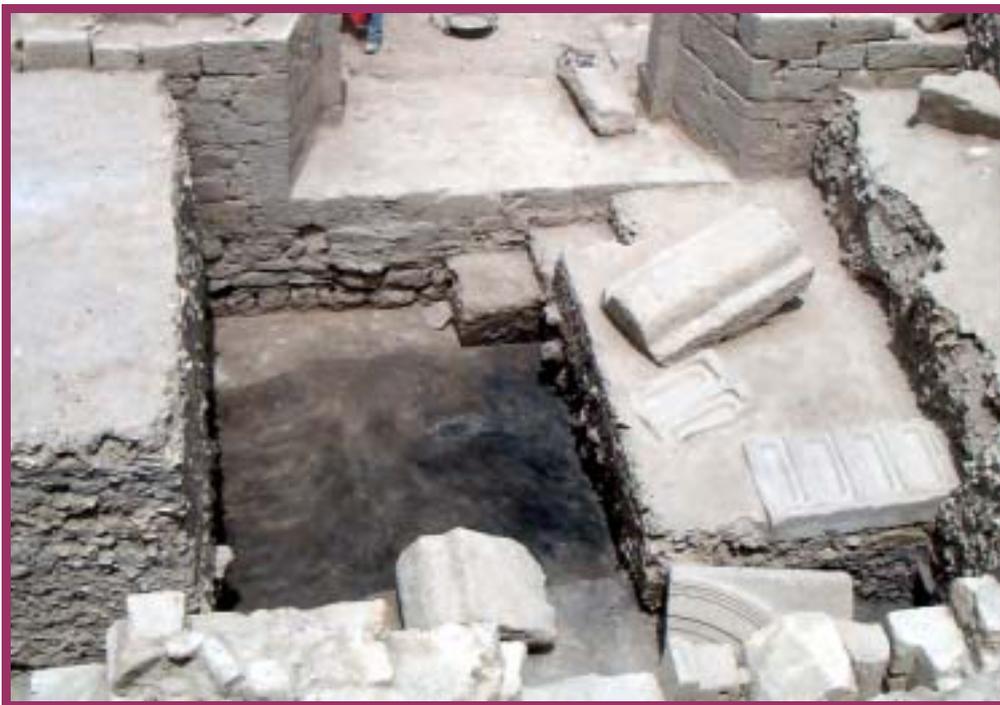
Por delante del edificio renacentista encontramos una calle empedrada y las murallas medievales, parte de las cuales aún están en pie. La calle empedrada es anterior a la construcción del palacio, ya que se encuentra cortada por la propia cimentación del inmueble, tal y como se aprecia en la fosa de cimentación. Por tanto, esta vía podría corresponderse con la citada "*calle que va desde la rrua a la iglesia del salvador por el cual alinda con las obras de la casa del deposito*"⁴

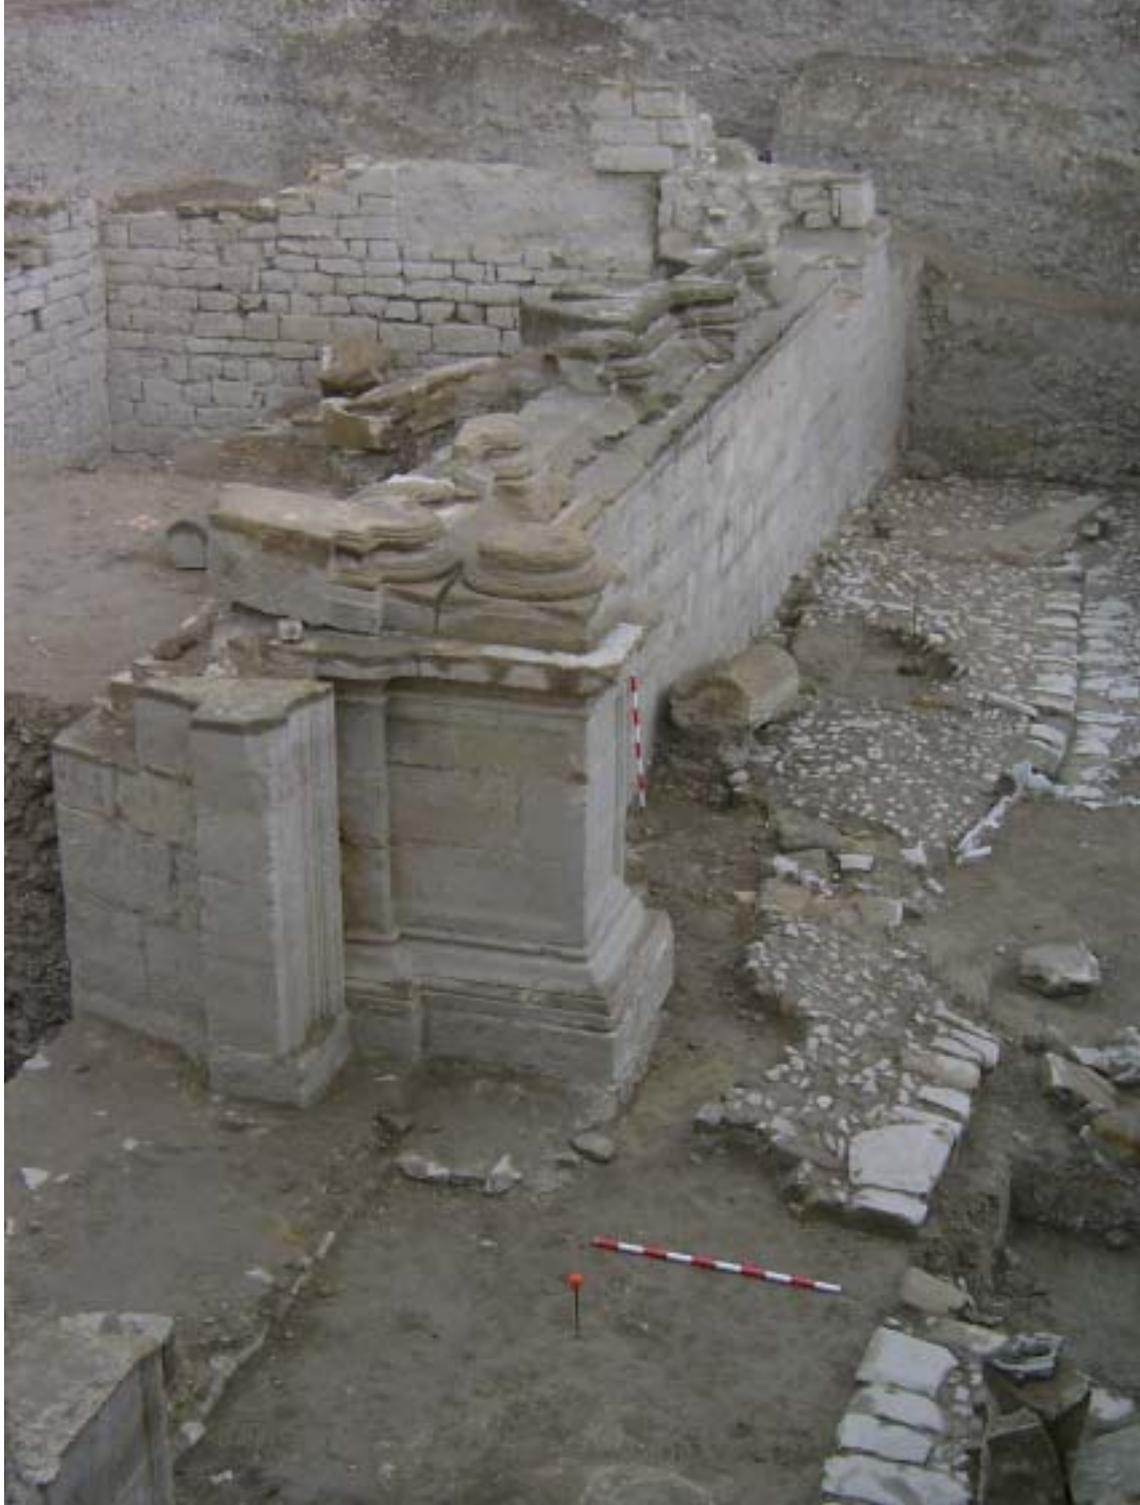
Del palacio se ha documentado su planta en la totalidad del solar. Por un lado tenemos la fachada principal con su espectacular portada, una gran crujía delantera interna que nos delimita varios espacio con distintos vamos de accesos, y otra crujía lateral oeste, que entre ambas configuran la planta general del edificio con un patio central.

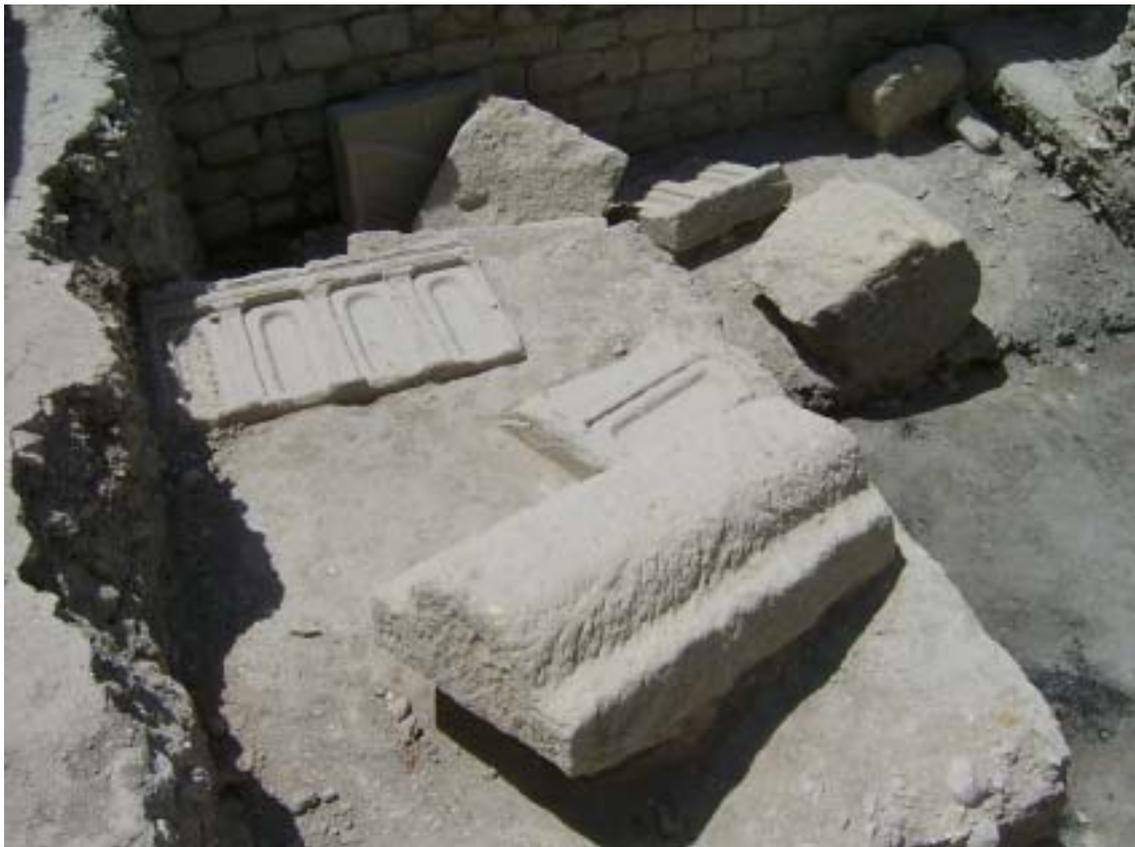
-Por otro lado, se ha encontrado un grupo de más de 15 piezas pétreas cortadas a 1 metro de largo por 30-40 de ancho y que se encontraban amontonadas *in situ* junto a la portada del palacio. Su aspecto puede sugerirnos que fueran a servirse como escalones o enlosados, de hecho en la misma portada de entrada del palacio encontramos una de estas piezas colocadas.

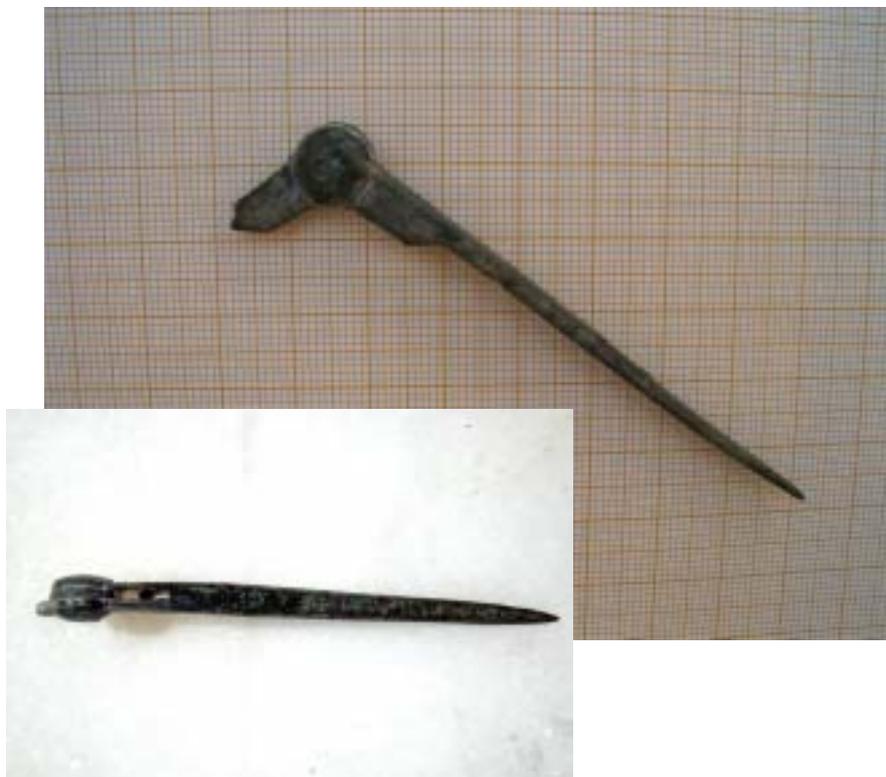
-En el transcurso de la excavación arqueológica se han localizado diversos indicadores originales propios de depósitos relacionados con un edificio en proceso de construcción. El elemento más significativo es el compás localizado, realizado en cobre y con unas dimensiones de 7 cm. Presenta uno de sus brazos rotos, pero en él que conserva se puede apreciar un sello enmarcado en un círculo (una flor de lis).

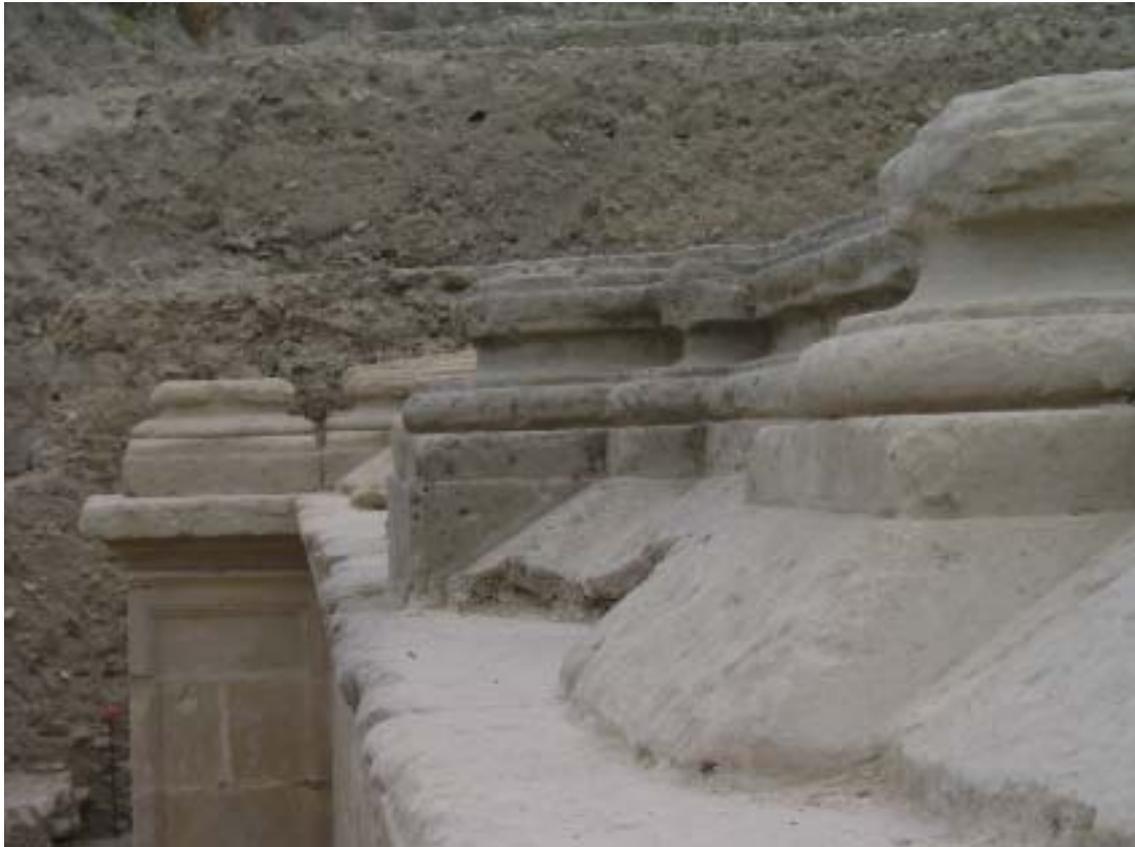
Sobre esta moldura se abren los distintos vanos o ventanas que van enmarcados por medias columnas estriadas, de las cuales conservamos tres ejemplares aunque no colocadas *in situ*. Actualmente podemos reconocer tres basas de medias columnas, de 0.35 metros de diámetro y correspondientes a las ventanas del primer piso colocadas *in situ* y dos más desplazadas de su posición original. También localizamos dos basas de mayores dimensiones colocadas *in situ*, y otra desplazada de su lugar, de 0.64 metros de diámetro y que se corresponderían a pilastras decorativas que se adosan al muro, al igual que ocurre en la fachada del palacio de Vázquez de Molina, cuyo elemento que se ha destacado por su originalidad son las pilastras que separan las calles o vanos de la fachada y que presentan ordenes distintos en cada piso.

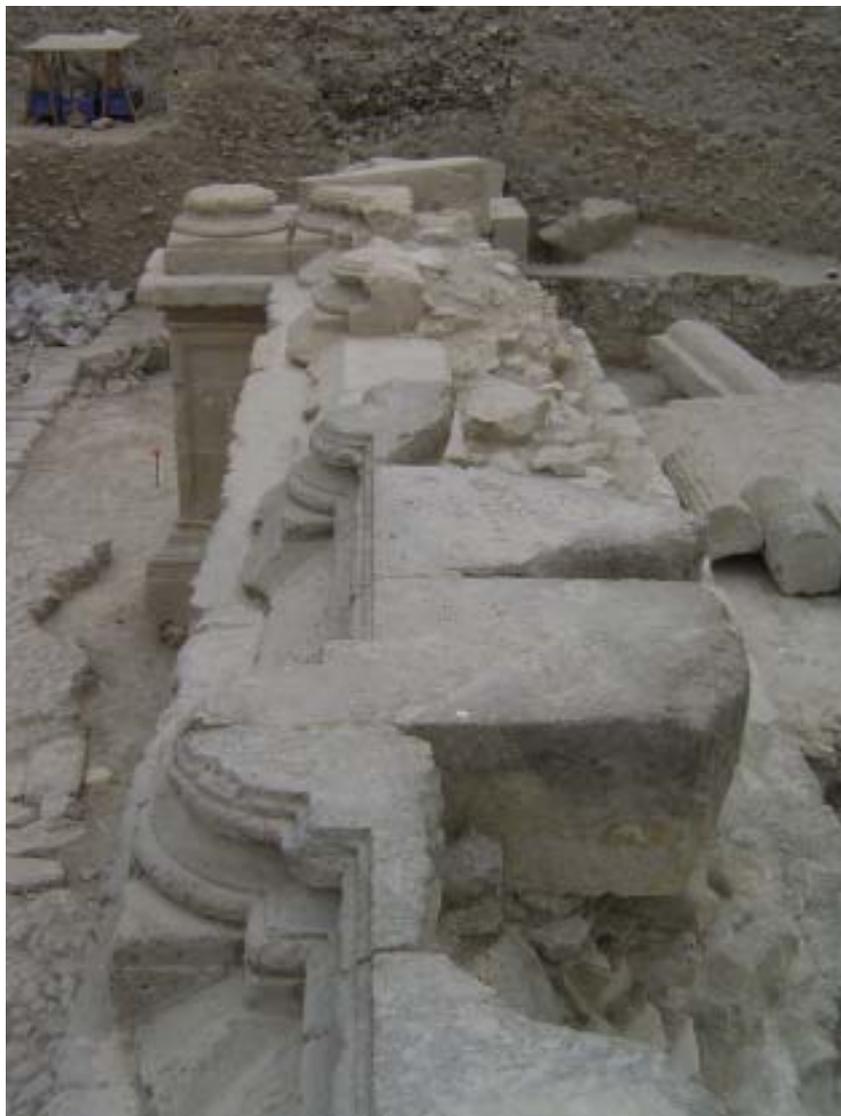
Estas bases de medias columnas guardan similitud con el orden jónico romano.

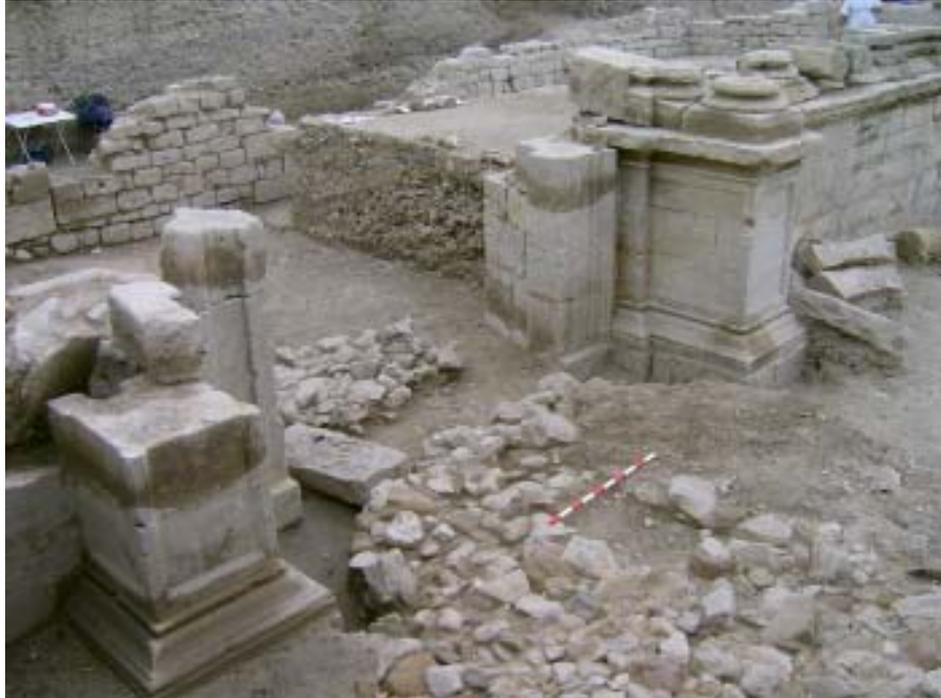
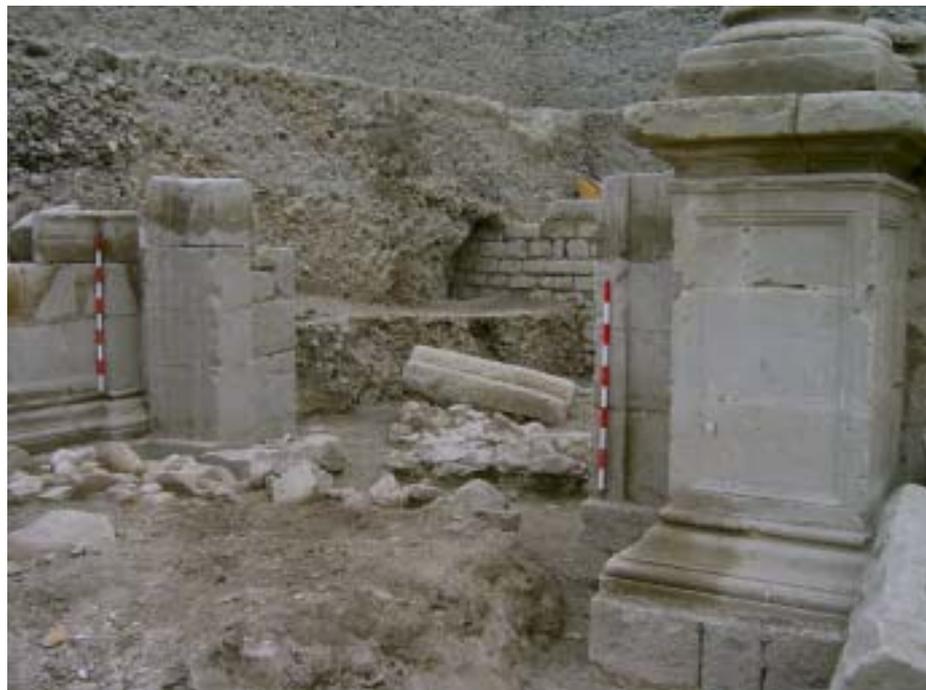
La puerta de entrada se encuentra flanqueada por dos enormes pedestales que sobresalen de la propia fachada en 1.18 metros. Los pedestales presentan en su base una moldura formada por listel, bocel, escocia y talón. Sobre ellos se han documentado la base de una enorme columna de 0.64 metros de diámetro que flanquea la puerta de entrada. Tras ellas encontramos medias columnas con diámetros de iguales dimensiones. Todo el conjunto enmarca la puerta de entrada posiblemente adintelada, que presenta un vano de 2.5 metros de luz, igual que la puerta del palacio de Vázquez de Molina, con lo cual las proporciones son equiparables, aunque en este palacio que estamos analizando la puerta debió de ser más espectacular y sobresaliente.
