INTERVENCIÓN ARQUEOLÓGICA

PLAZA VÁZQUEZ de Molina

Úbeda (Jaén) 2006

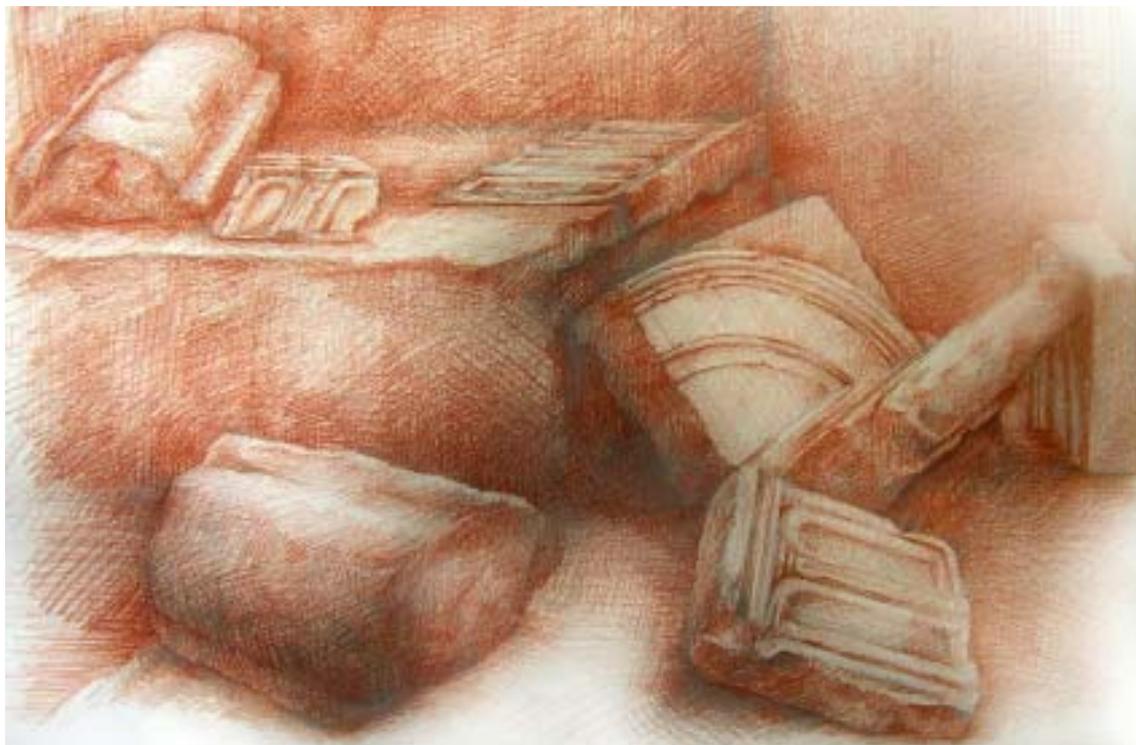
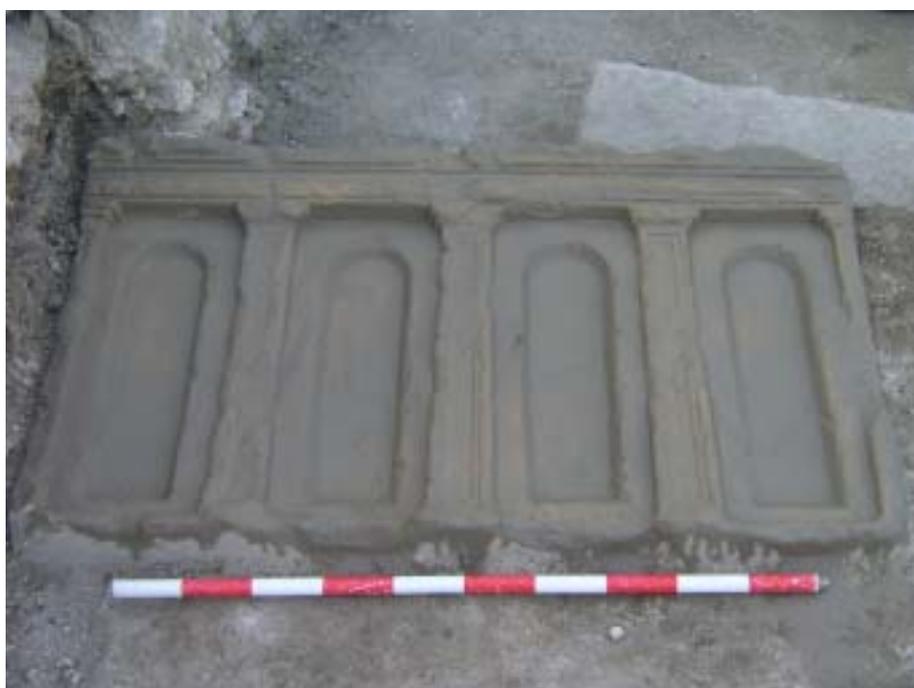
La última pieza encontrada es parte de otro antepecho de ventana y esta formada por dos piezas. Presenta decoración de arcos de medio punto en relieve

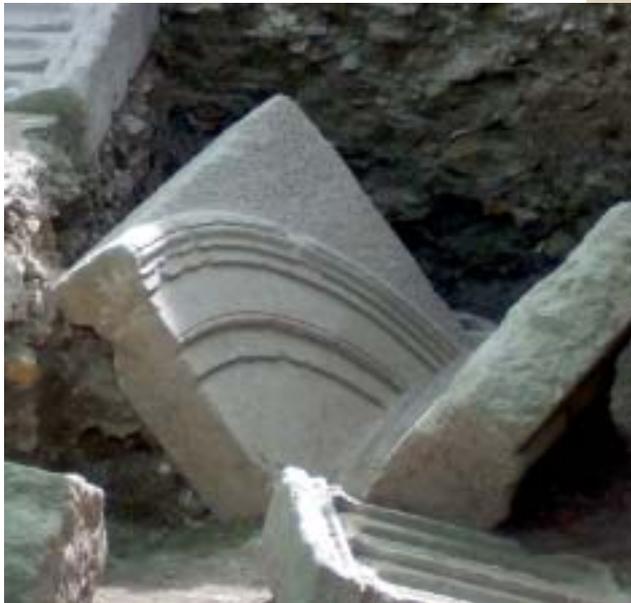
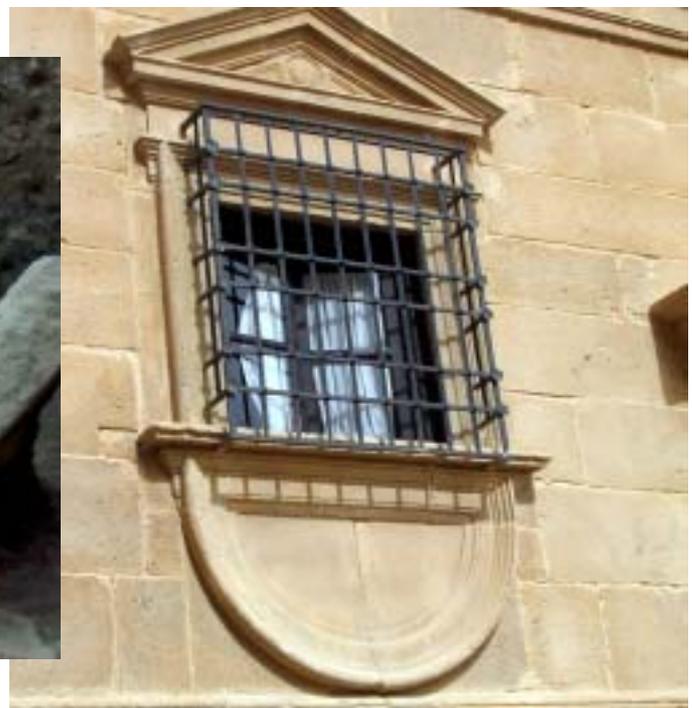
tallado en la piedra con arquivoltas de diferentes tamaños. Este motivo decorativo actualmente podemos contemplarlo en los alfeizar de las ventanas laterales del palacio del Deán Ortega, aunque las localizadas en la excavación son de mayores dimensiones.

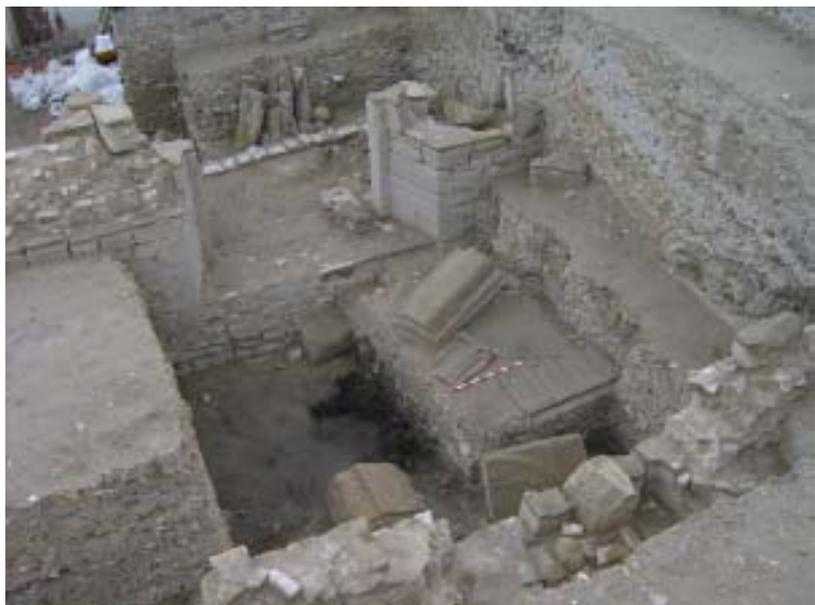
El Espacio C, se correspondería con el patio o más bien con el pórtico de este espacio. Debido a las dimensiones reducidas de este lugar no se ha podido definir con claridad, y por las medidas de seguridad que se han tenido que tomar con la linde medianera del solar, no hemos podido excavar hasta la localización del arranque de las columnas del patio, que según nuestros cálculos se deben de encontrar en el límite de los solares actuales.

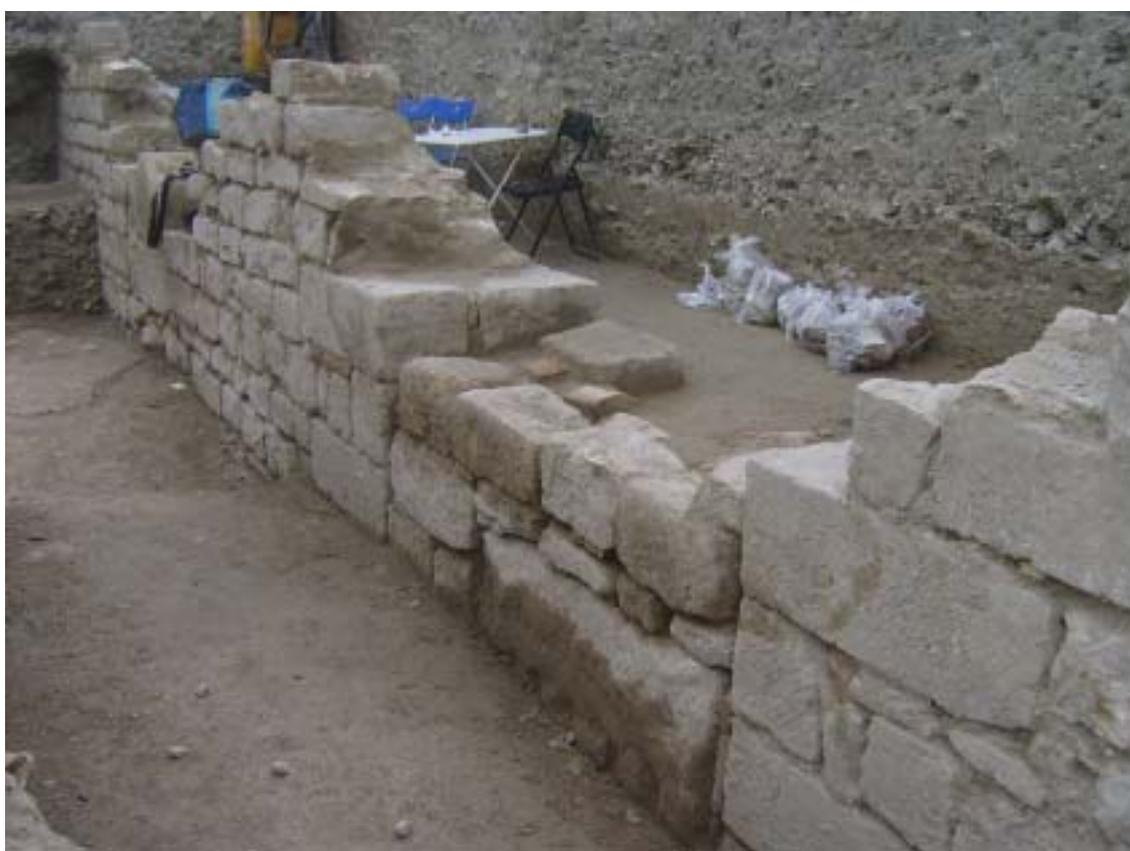
El Espacio D, de menores dimensiones (3.20 metros de ancho por 5.35 metros de largo) que el resto de los ámbitos documentados. No podemos adscribirle una funcionalidad clara a este lugar. Hay que destacar que en el se han documentado en

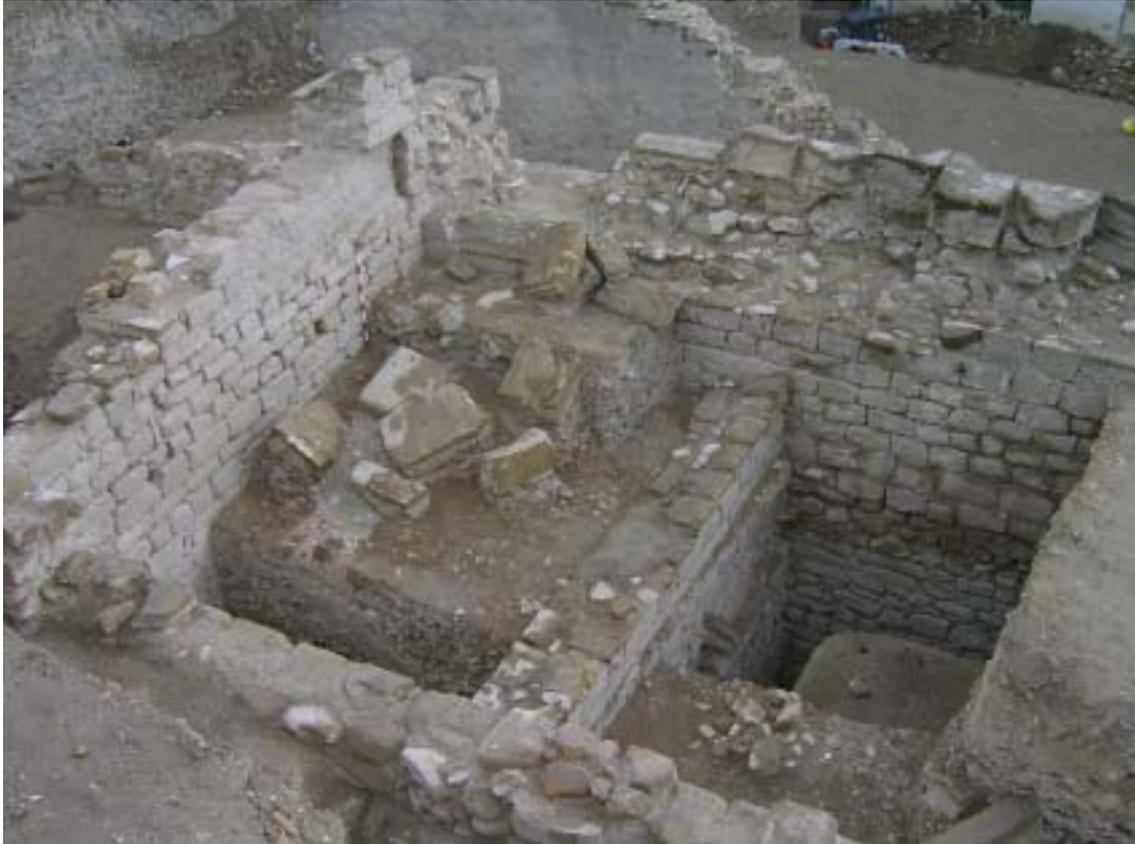
Por último, el Espacio E nos define la crujía Oeste del edificio y se caracteriza por presentar el arranque de una bóveda inacabada, seguramente relacionado este lugar con una bodega de almacenaje. Presenta dos vanos: el primero se corresponde con una puerta de acceso que comunicaría el patio con este espacio; el segundo, posiblemente relacionado con una ventana de ventilación de la bodega, y definida en el paramento más occidental del edificio.

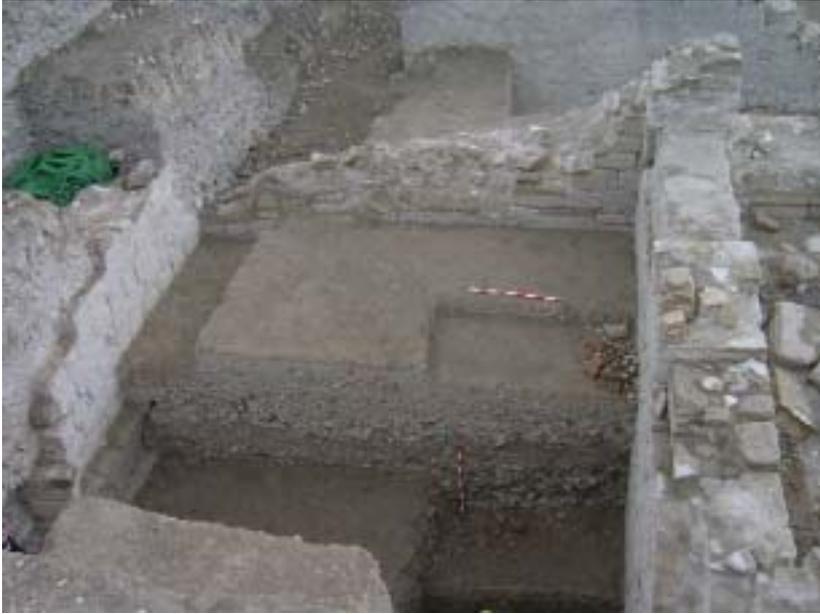
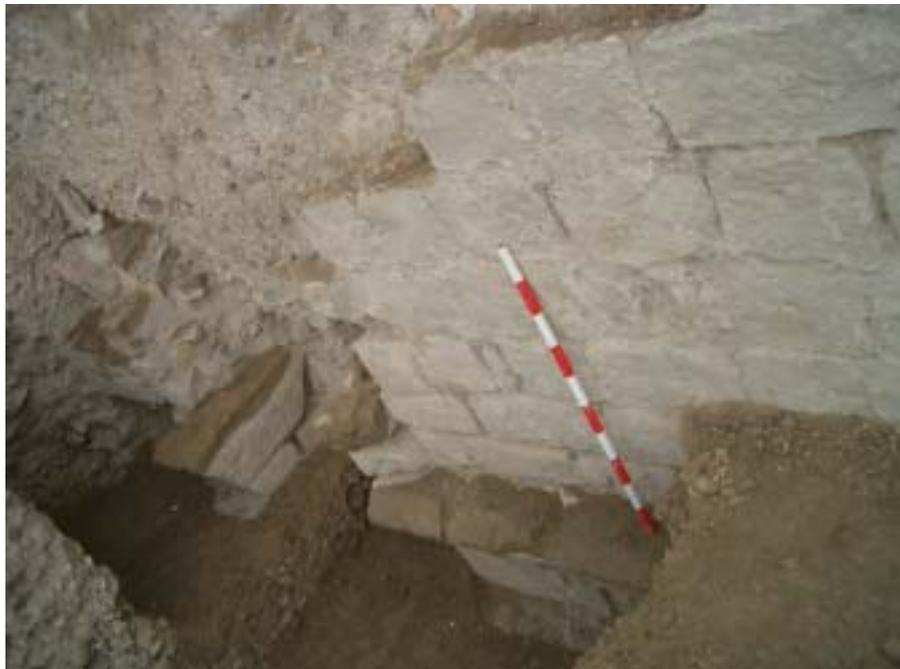
El arranque de la bóveda incompleta queda trazada por el encaje de

molduras engarzadas en los paramentos, sobre las cuales se definiría la trayectoria del encofrado del arco de la bóveda.

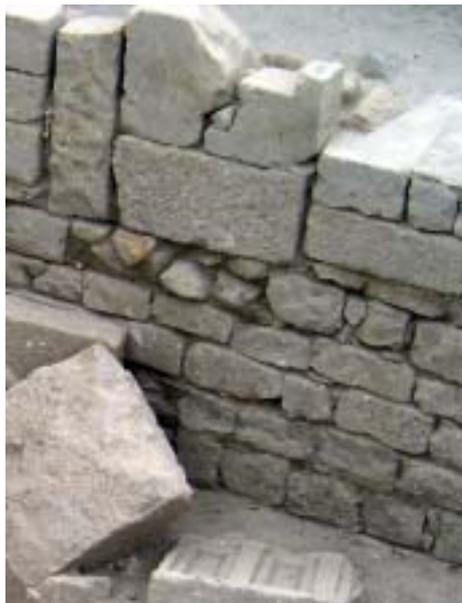
A partir de este momento, observamos que en el palacio se realizan algunas obras encaminadas seguramente a salvaguardar los materiales ya colocados, como podría ser el propio patio, o bien simplemente porque una vez abandonado el palacio es ocupado, al menos en parte, como redil para guardar ganado, ya que observamos el cegamiento intencionado de las ventanas y la puerta de entrada a él. Este taponamiento de ciertas entradas se realiza con materiales de la propia obra, incluso con motivos decorativos como columnas y molduras que aún no habían sido colocadas.

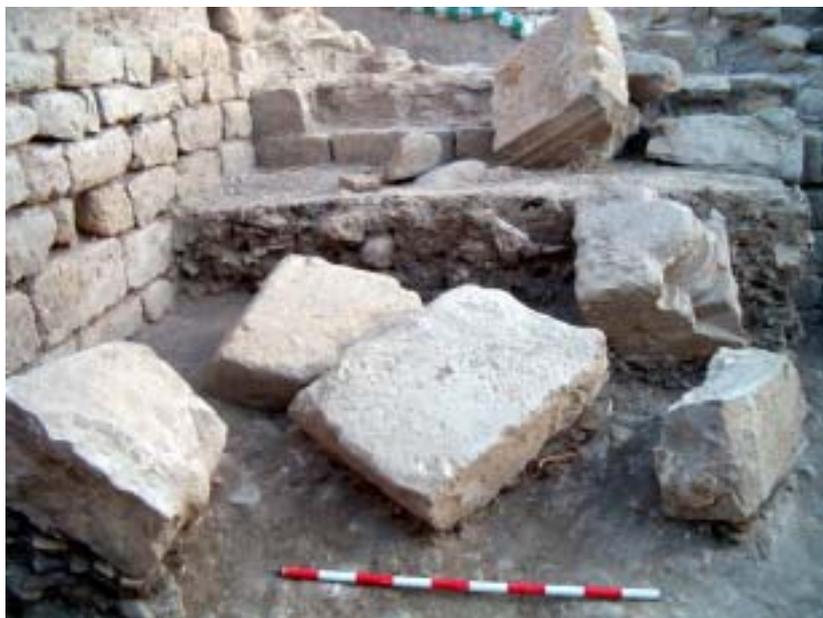
También es importante indicar que el palacio debió estar al descubierto más de 100 años, debido al desgaste que presentan algunas piezas de la fachada. Durante el siglo XVI-XVII está al descubierto, documentándose un nivel de expolio, principalmente sillares de la esquina documentada del palacio y de la fachada del edificio. Estos expolios han generado grandes huecos y socavones, pero es interesante destacar que los expoliadores del siglo XVII solamente buscaban sillares bien trabajados, no les interesa los motivos decorativos, por lo que en algunos casos los hemos localizado en el proceso de la excavación desplazados de su posición original, como es el caso de varias tras columnas y molduras de la fachada.

El nivel del expolio se documenta en todo el palacio, no sólo por los sillares que faltan, las cornisas y columnas desplazadas sino por el cascajo interior del muro de la fachada documentado sobre el nivel de la calle.
