# DOCUMENTACIÓN Y SEGUIMIENTO ARQUEOLÓGICO

· OBRAS DE EMERGENCIA EN LA MURALLA DE LA SALUDEJA DE ÚBEDA - JAÉN ·

ÚBEDA. JUNIO - 2006

INFORME

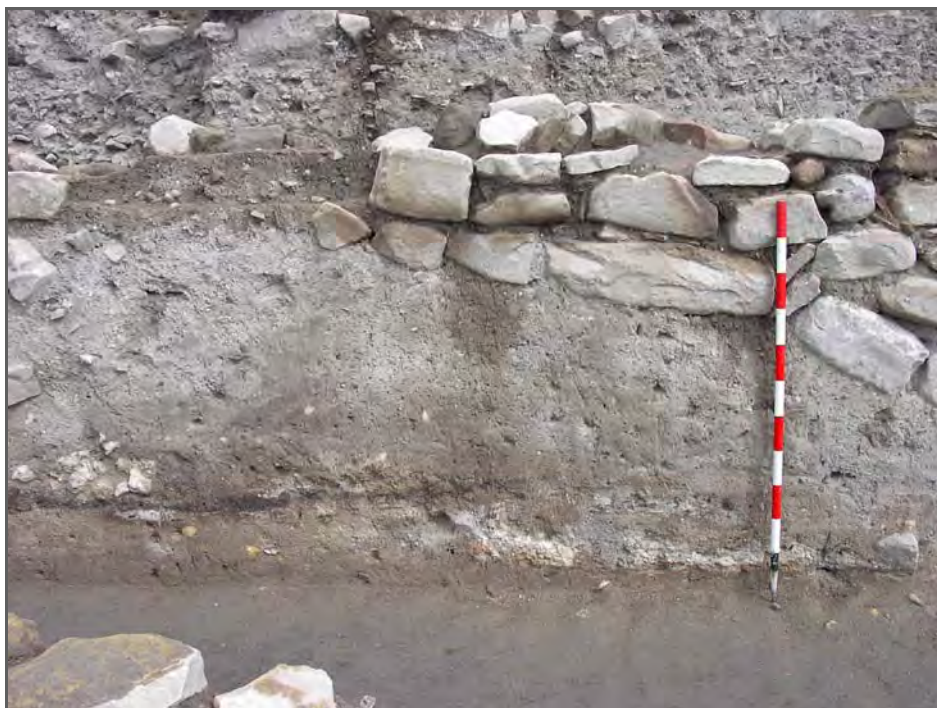
Lam. 2. Destalle de los niveles prehistóricos bajo el CE-1.

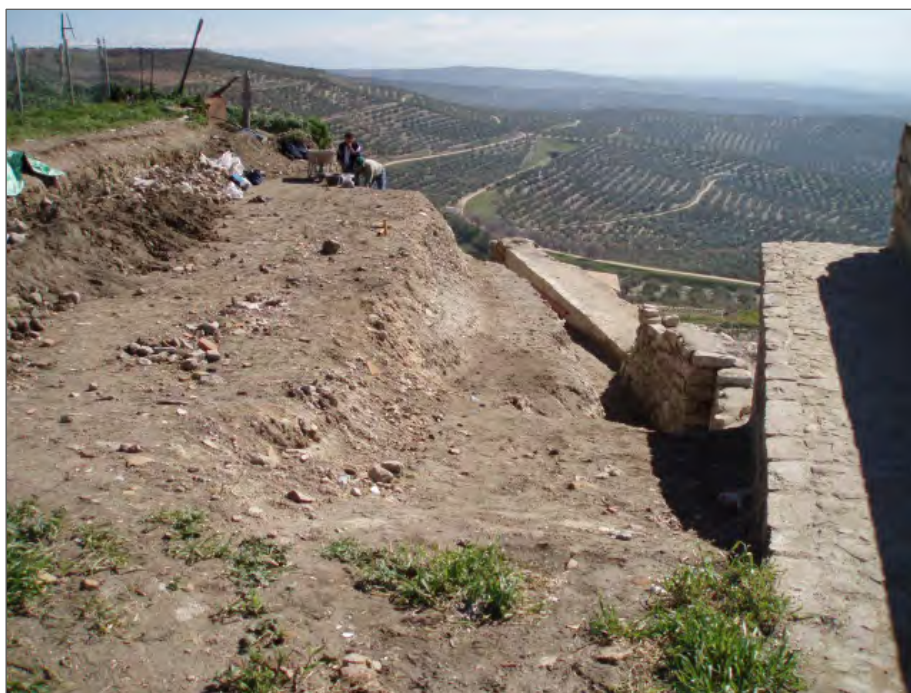
Lam. 9. Vista general de taludes interiores.

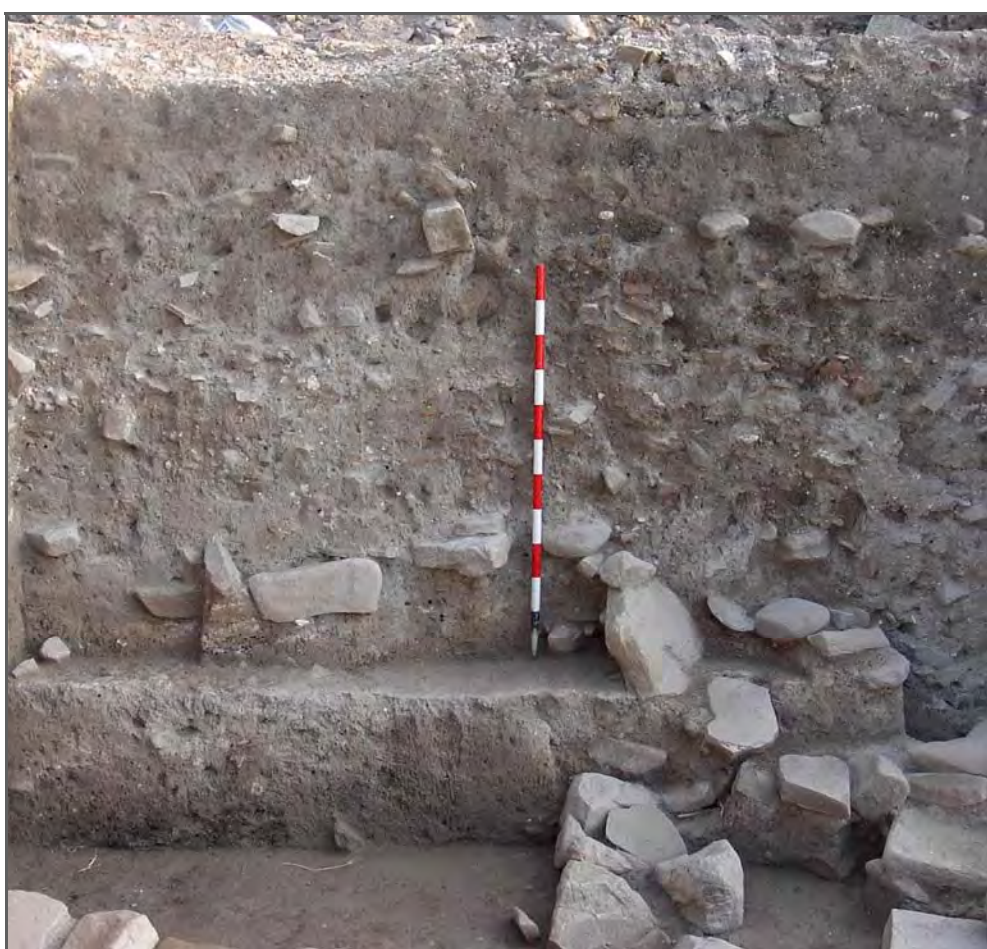
Lam. 10. Niveles erosivos bajomedievales, sedimentados sobre la estratigrafía prehistórica.

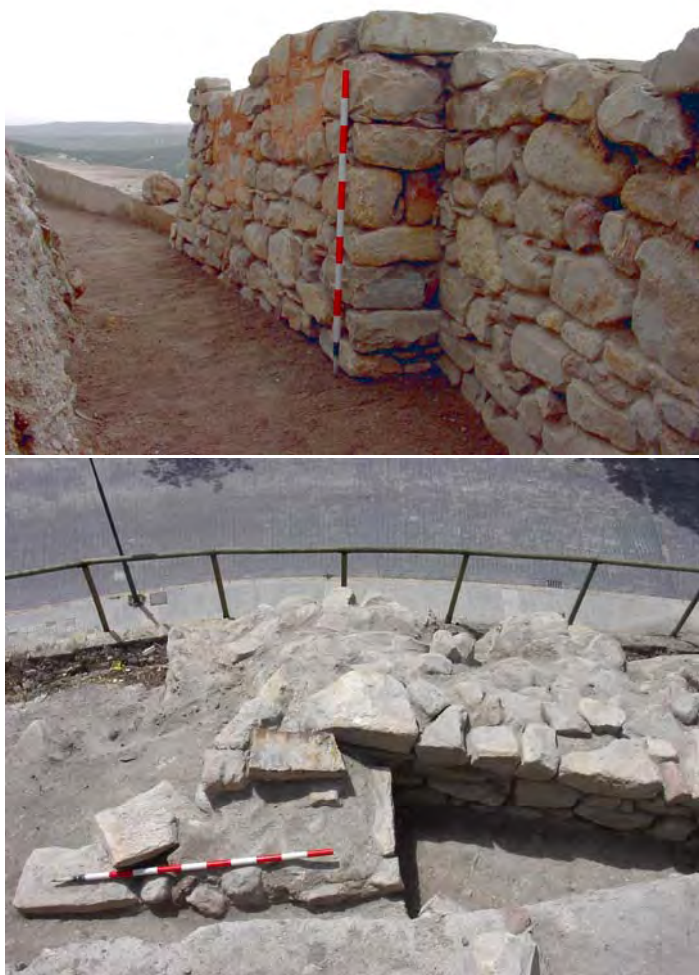
Lams. 14 y 15. Sistema de retranqueos del lienzo de muralla.

Las esquinas son de piedra tallada, y obedecen a una cuestión técnica ya que la fortificación debe de adaptarse al perímetro de la unidad geomorfológica que en este punto presenta un marcado giro hacia el Este para, posteriormente, desarrollarse en un tramo rectilíneo paralelo a la calle Redonda de Miradores. Para ello se producen retranqueos en los extremos de los tramos que implican una variación

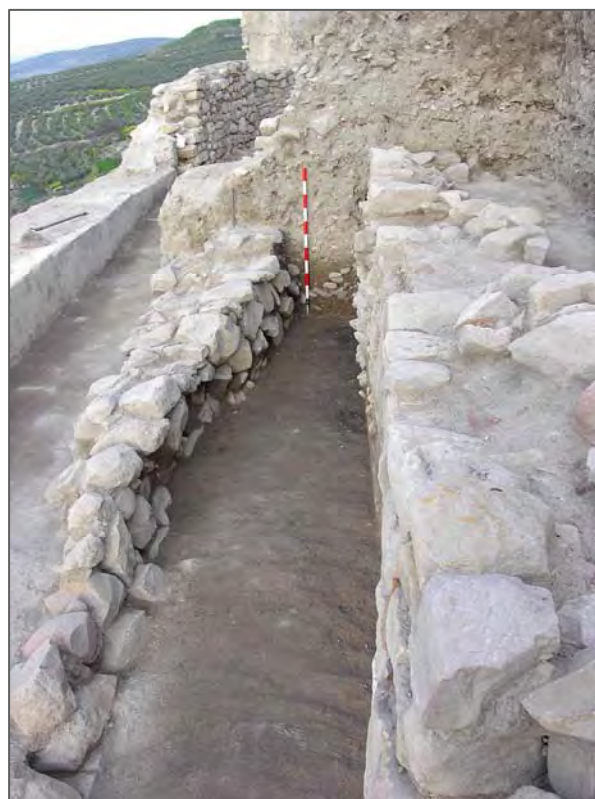
Lam. 18. E-3 y E3A.

La construcción de este lienzo se realizó siguiendo el mismo proceso que para la muralla medieval, es decir, se abrió una gran zanja que cortó hasta la base geológica los estratos prehistóricos. Esta zanja ha sido documentada prácticamente en todo el trazado del muro -E-3A- (Plano 8; Lams. 18), aunque en algunos puntos, especialmente en la zona occidental del área de intervención, hemos constatado que este lienzo se apoya sobre estructuras prehistóricas (E-1B; Planos 8 y 9), lo que puede ser una de las características del sistema constructivo de la cimentación al utilizar antiguas construcciones como soportes de apoyo de las hiladas de base.

Una de las cuestiones pendientes en 1985 era la fechación de la segunda línea ya que entonces se apuntaba a que este podría ser restos de una fortificación más antigua. La limpieza del relleno del muro y de la zanja de cimentación, ha permitido fechar el muro entre los siglos IV-V d.C. Todas las producciones cerámicas recuperadas se corresponden con fragmentos de *Terra sigillata* muy tardía que entran a formar parte del aglomerante que traba las hiladas y el relleno interior del muro, al igual que en la zanja de cimentación.

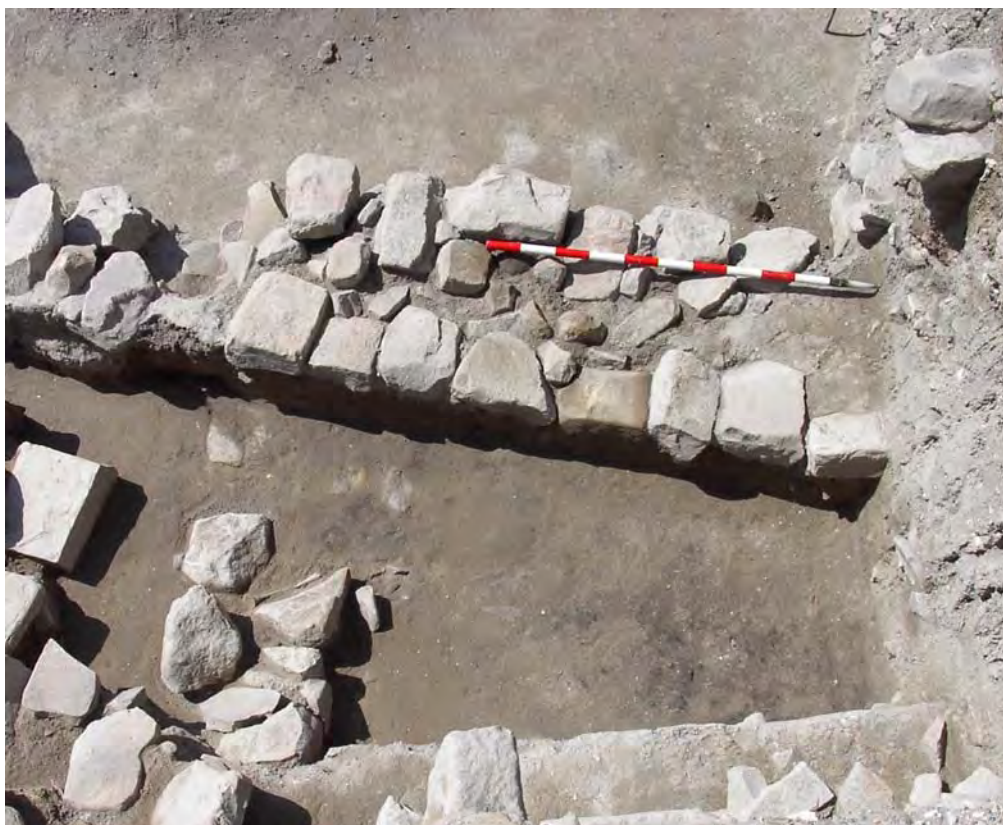
Lam. 21. Lienzo E4

A este lienzo de época tardorromana se adosa en su cara exterior un segundo muro (E-4), también de mampostería y de unos 75 cm de espesor medio. Por las producciones cerámicas recuperadas durante su limpieza, indican que el muro puede ser fechado en época islámica, sin que podamos precisar con mayor exactitud la cronología ya que la superficie excavada y los restos conservados, muy alterados y reducidos impiden cualquier valoración en este sentido. Sin embargo, podemos considerar que a partir de época medieval se produce una reutilización de las construcciones de épocas anteriores. En este caso, el adosamiento de un muro a la antigua línea, permite conseguir una estructura muraria de con un espesor cercano a 1,80 m dimensiones que sí pueden relacionarse con un sistema de defensa en el frente meridional.

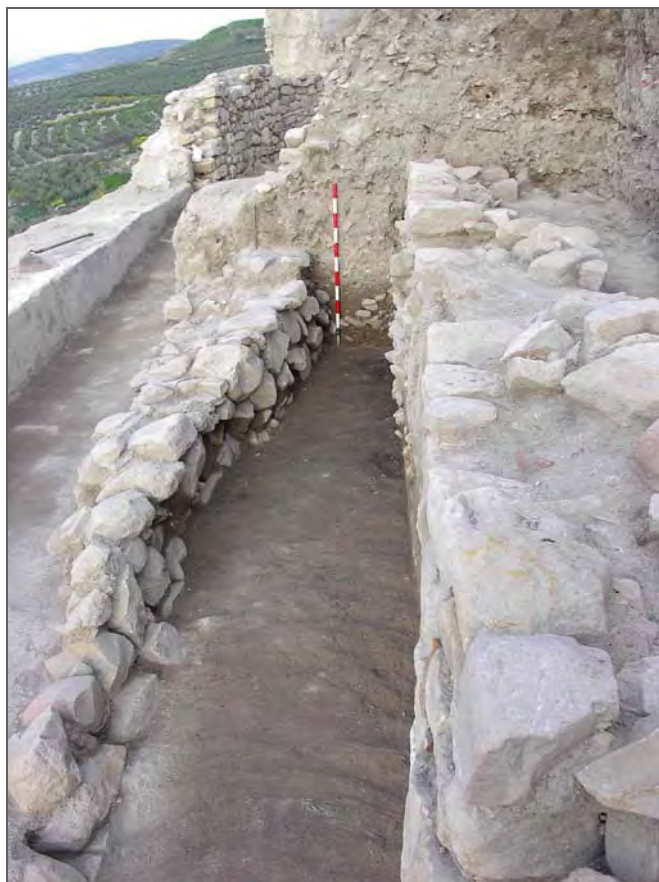
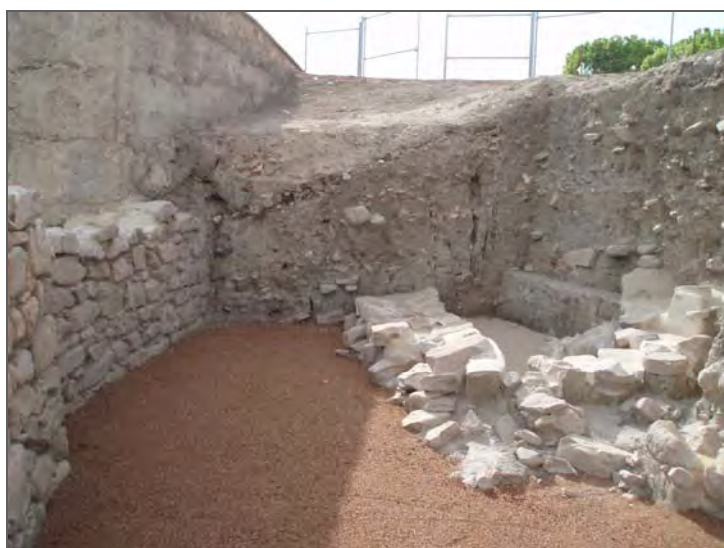
Lams. 23 y 24. Detalle de la superposición de niveles erosivos sobre los lienzos 3A y 4

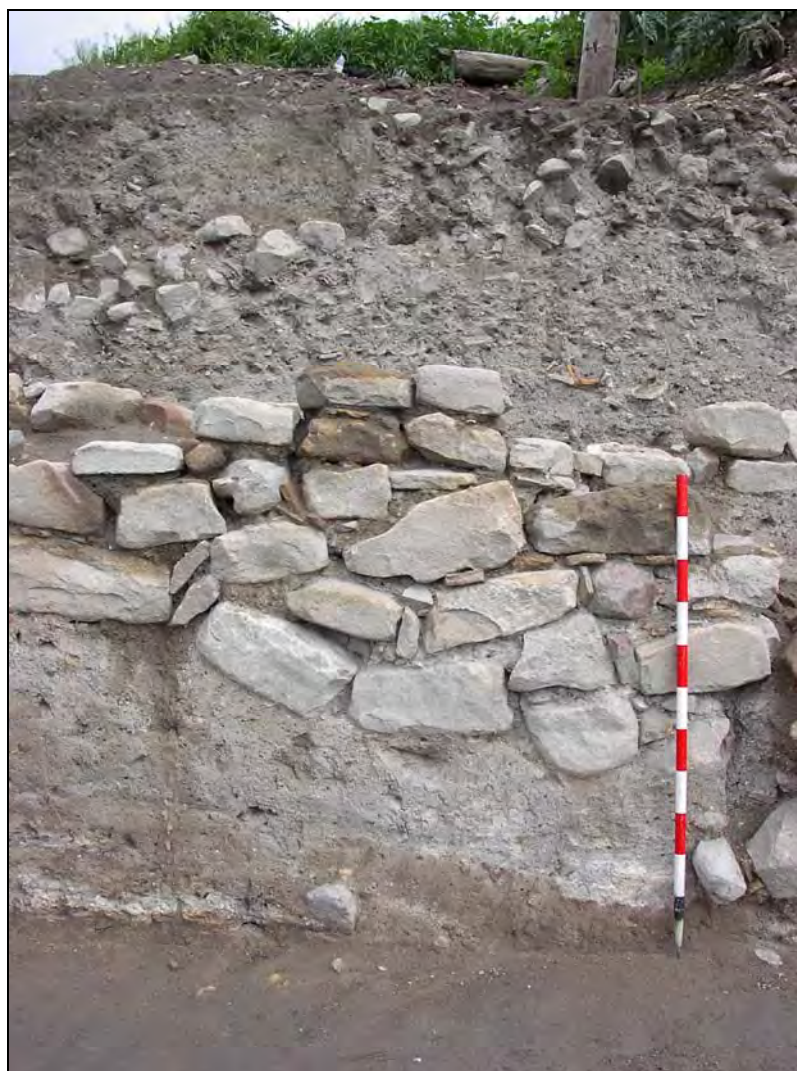
Lam. 26. Sistema de cimentación de la E-7A.

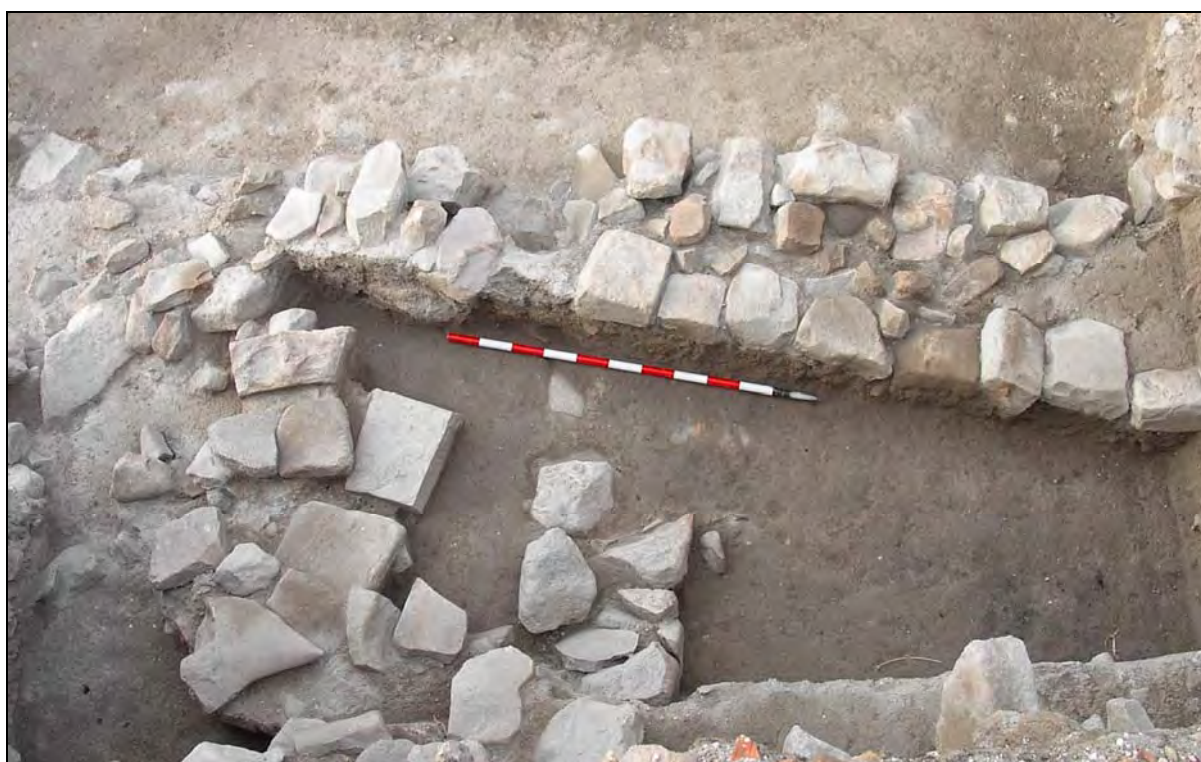
El Complejo Estructural 4 esta constituido por niveles de suelos de ocupación que pueden ser fechados a mediados del II Milenio a.n.e. (Edad del Bronce). La construcción de la estructura medieval E-4, supuso la destrucción

parcial de estos contextos prehistóricos asociados a la E-2, un pequeño muro de mampostería que probablemente se correspondan con una estructura de compartimentación una unidad de consumo y descanso. En torno a este muro se constatan una sucesión de delgados niveles formados por desechos derivados de las actividades realizadas en este espacio para la transformación alimentaria: bancos de molienda restos parciales de vajillas cerámicas destinadas a la conservación (ollas) y consumo alimentario (platos y cuencos) y el instrumental para su manipulación (fundamentalmente restos de molinos).

Lam. 27. Vista general del CE-4.

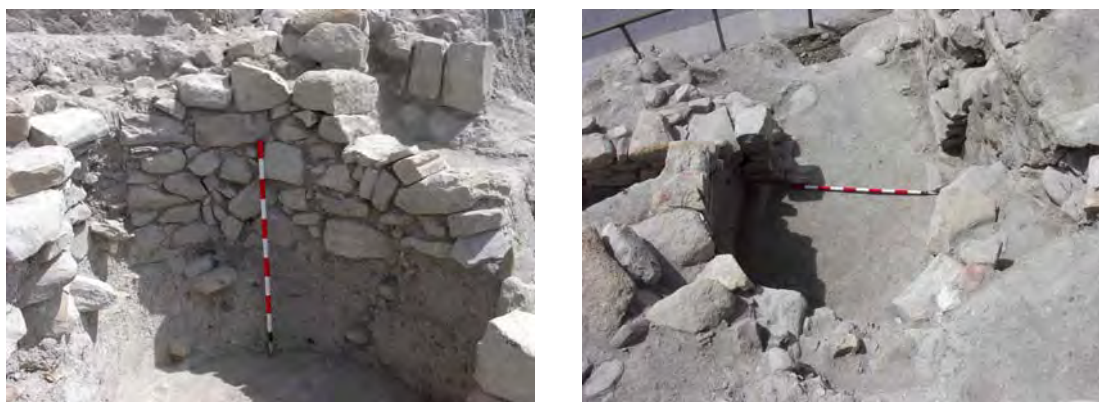
En cuanto a la E-5, mantiene una tendencia circular. Su interior estaba relleno de basuras contemporáneas. Su construcción se asemeja a la del brocal de un pozo, por lo que creemos que se trata de un contenedor. La construcción de esta estructura se realizo practicando una fosa circular sobre los estratos prehistóricos y posteriormente se revistieron las paredes de la fosa con mampostería desconcertada, conservando un alzado de unos 80 cm. En su base se han constatado algunos fragmentos de producciones cerámicas islámicas junto producciones cerámicas prehistóricas, lo que nos induce a pensar que se trate de una construcción medieval que fue cortada por el lienzo de muralla E-8B.

Lam. 31 y 32. Alzado y planta de la E-5 tras la limpieza del sector oriental.

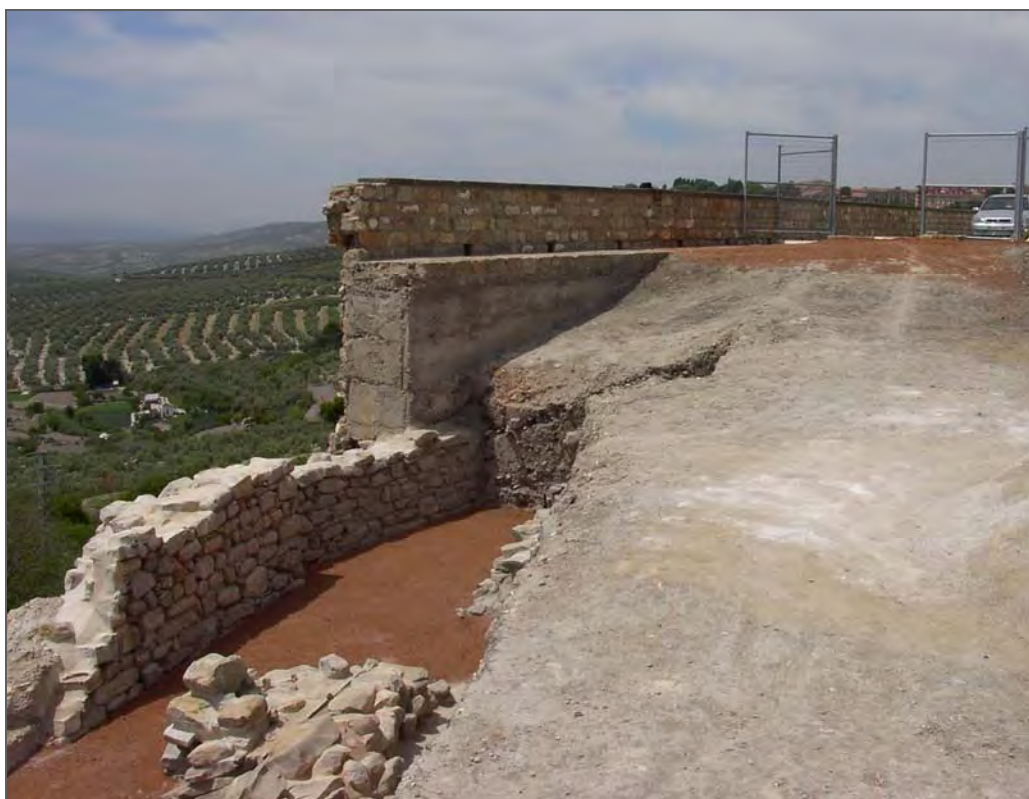
Lam. 33. Vista general del área de intervención estado actual

1º.- Cerramiento del área de intervención mediante vallado de torsión simple.

2º.- Trabajos de explanación en terrenos adyacentes, en formación de plataformas para frenar la escorrentía superficial.

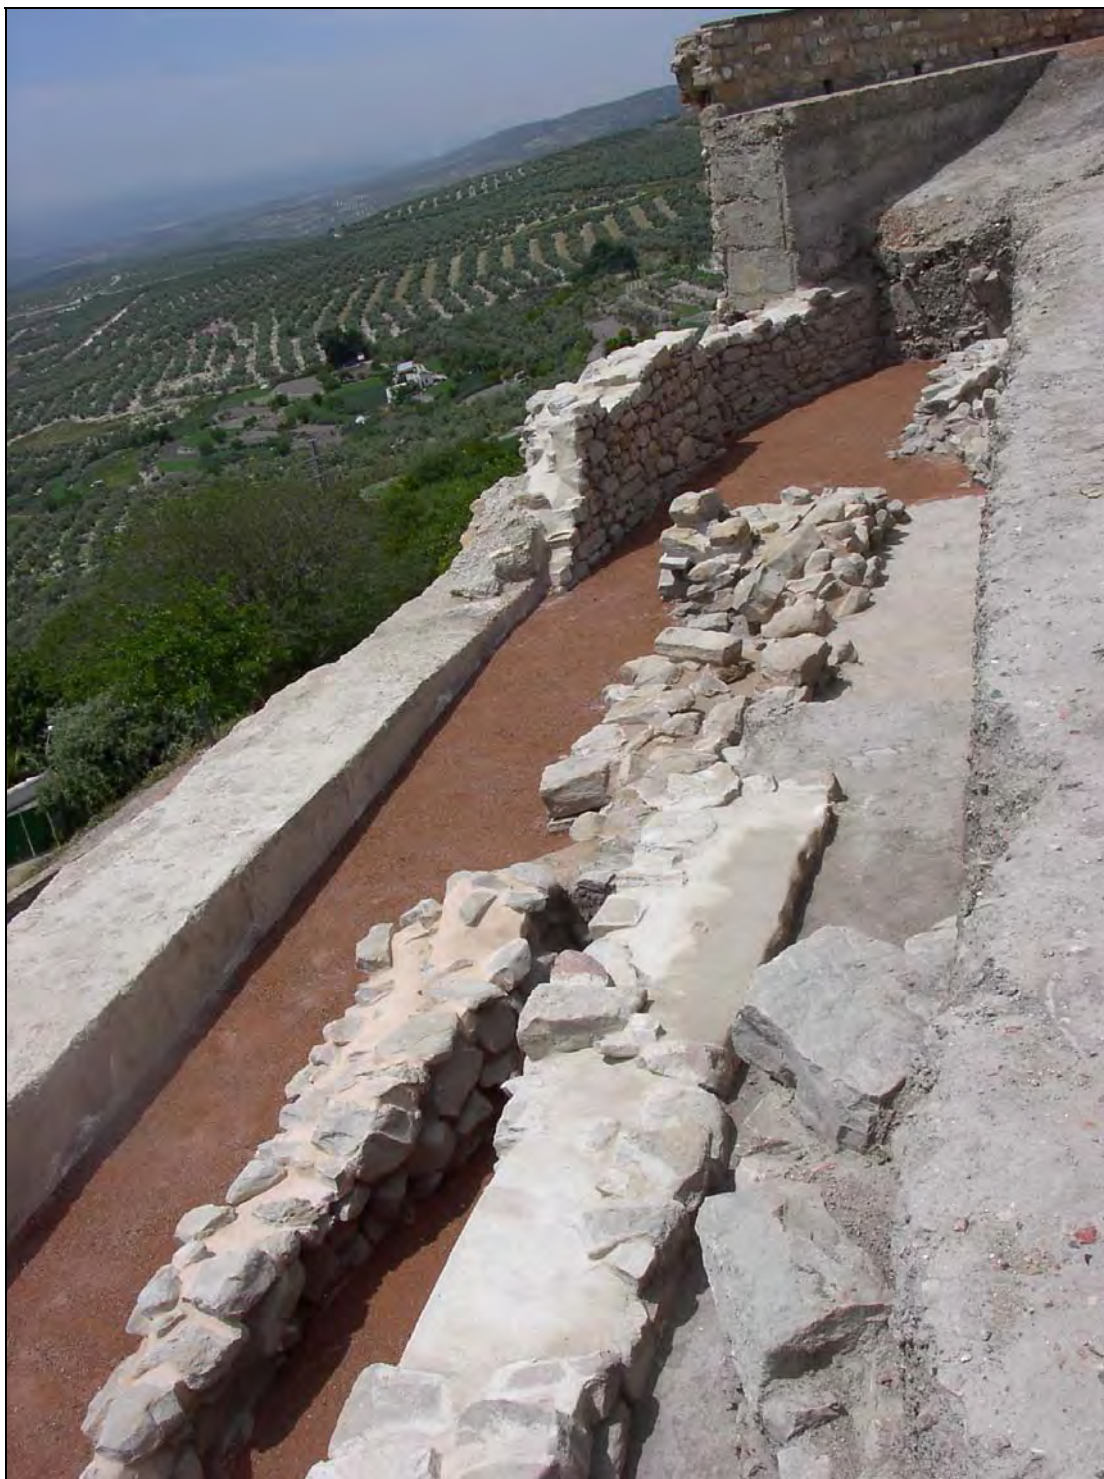
Lam. 36. Estado actual CE-1.

3º.- Consolidación de las estructuras registradas con mortero hidrófugo. Dicha consolidación se ha efectuado sobre las cabezas de los muros a efecto de evitar filtraciones de aguas que produzcan la disgregación de los morteros con el consiguiente riesgo de desplomes.

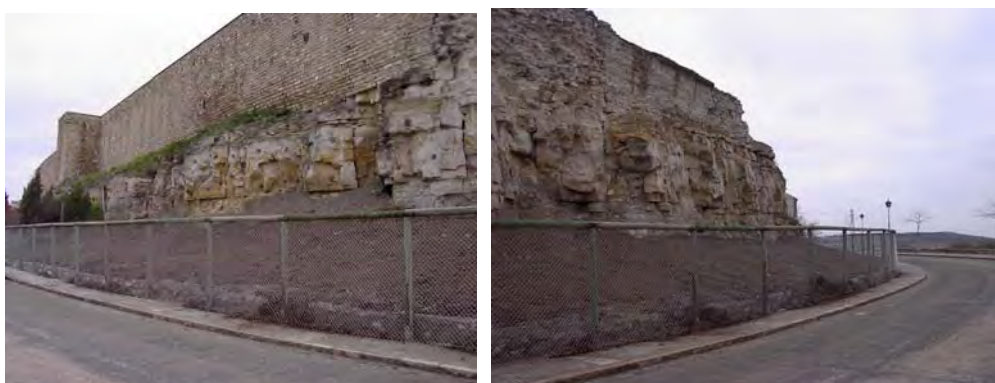
Lams. 38 y 39. Estado actual desde Redonda de Miradores

6º.- Adecuación y ajardinamiento de la base de la muralla y retirada del vallado de protección de Redonda de Miradores con el fin de dejar la vía libre al tráfico rodado.
